# FUENTE CABRERA

Adamuz, Córdoba

## 1 Localización

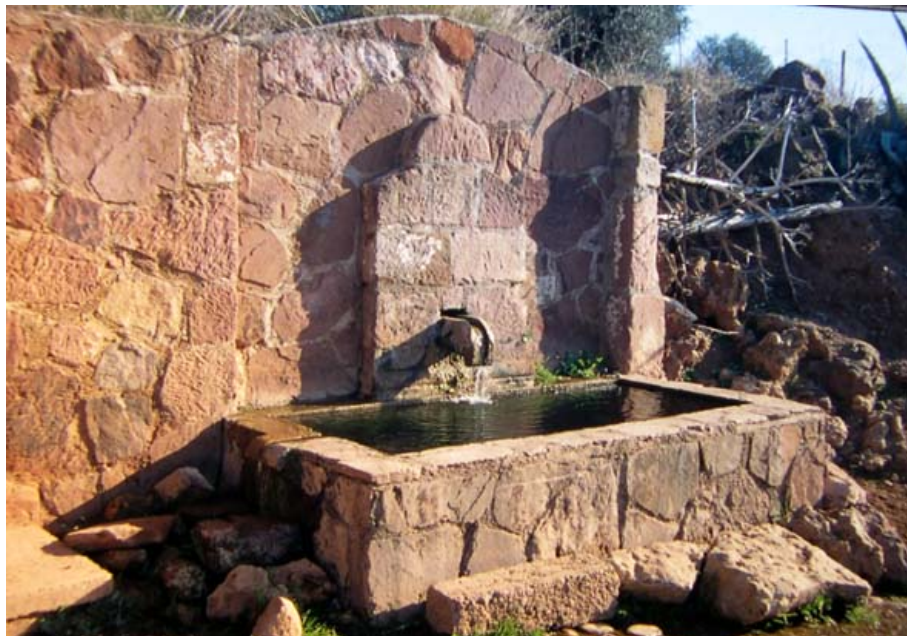
Fuente Cabrera (R. Cordoba de la LLave, diciembre 1998)

La fuente Cabrera conserva dos estructuras diferenciadas, un edificio de sillería que alberga el depósito de agua y un pilar, edificado en mampostería y mucho más moderno, surtido por un caño. El agua que llega a ambas

estructuras procede de la parte norte; unos 40 m. por encima de la fuente aparece un pozo de registro de dicha conducción, cubierto mediante cúpula de media naranja de ladrillo, desde donde el agua baja hasta la fuente para dividirse en dos partes, una que sigue por la conducción hasta el pilar y otra que se queda almacenada en el depósito cubierto por el edificio de sillería datado en 1864. Este edificio es de planta rectangular, de 5 m. de longitud por 2.5 m. de anchura, y está cubierto mediante un tejado de losas de piedra a doble vertiente. En su cara sur conserva una placa conmemorativa con la siguiente inscripción: "Construida nuevamente en 1864 siendo alcalde constitucional D. Juan Rodríguez Tovar". Bajo la inscripción, en la misma pared, se observan los restos de dos grifos y una pileta para la recogida del agua que fue usada en algún momento. Hoy día el agua no se extrae directamente del depósito, sino que pasa por medio de una conducción, protegida por un muro de contención del terreno, a un pilar de planta rectangular ubicado unos 50 m. a oriente del depósito. El pilar consta del citado muro de contención, de mampostería moderna, y de una pilastra por donde se produce la salida del agua, edificada en sillería y provista de un caño de piedra en su parte central, que parece ser la parte más antigua de la construcción. El caño vierte sobre un pilar de mampostería, edificado de forma coetánea al muro de contención antes descrito, con unas dimensiones de 2.80 x 1.30 m. y una altura de 80 cm. El desagüe se produce por el muro occidental, a través de un rebaje labrado en el pretil y directamente sobre el terreno, incorporándose el agua al cercano arroyo del Caño. Rodea al pilar una plataforma de empedrado (R. Córdoba, 1998).

Tanto el edificio que cubre el depósito, como el pilar y el entorno que rodea la fuente están bien conservados. Quizá las conducciones de agua puedan ser objeto de alguna mejora. Se observa acumulación de materiales de construcción junto al costado oriental del pilar, resultado del abandono de materiales empleados para la edificación del propio pilar y del muro de contención de tierras, que deben haber sido realizados hace poco tiempo.
