# Fuente de las ALBERQUILLAS

Doña Mencía, Córdoba

Fuente de las Alberquillas (M. López Chicano, enero 2010)

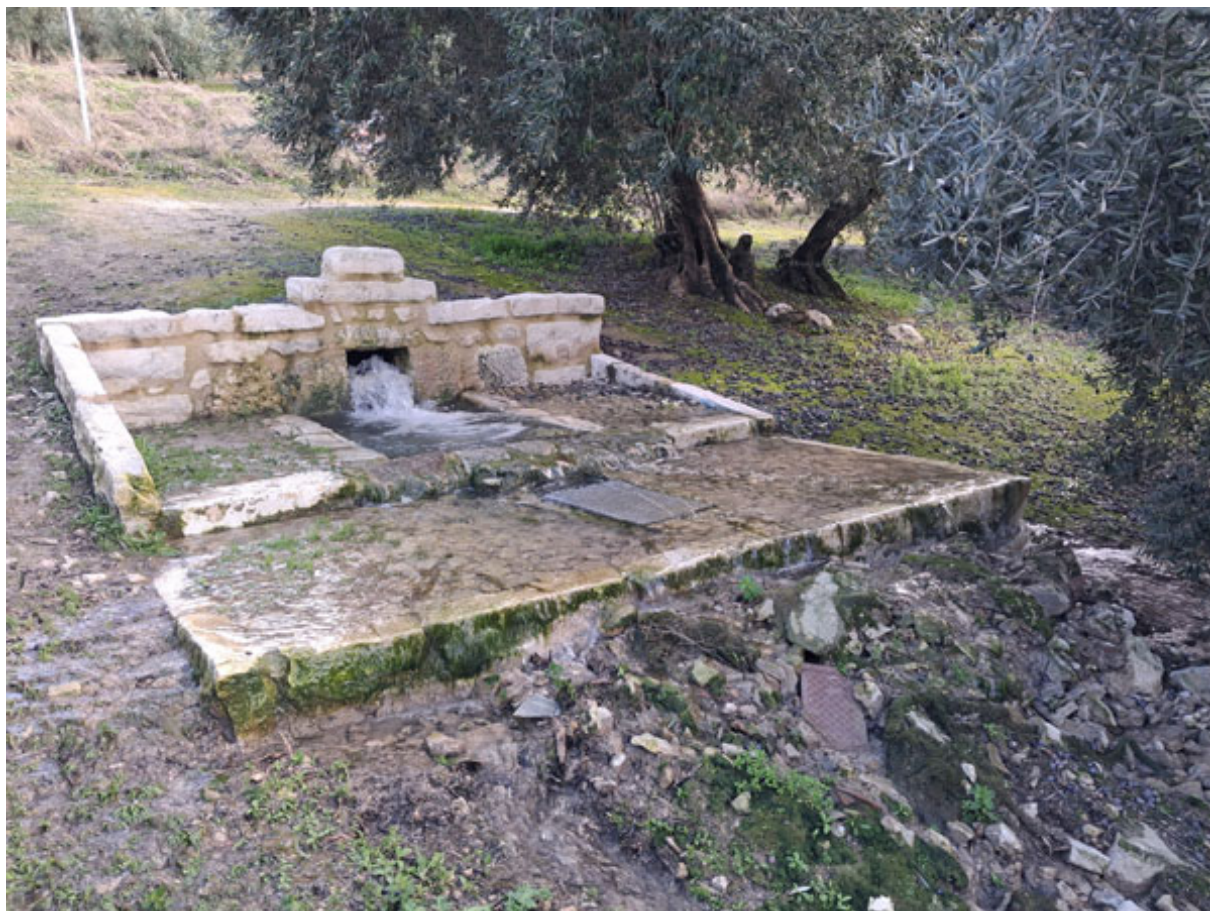
*Fuente de las Alberquillas tras época de lluvias (F. Cuesta López, febrero 2026)*

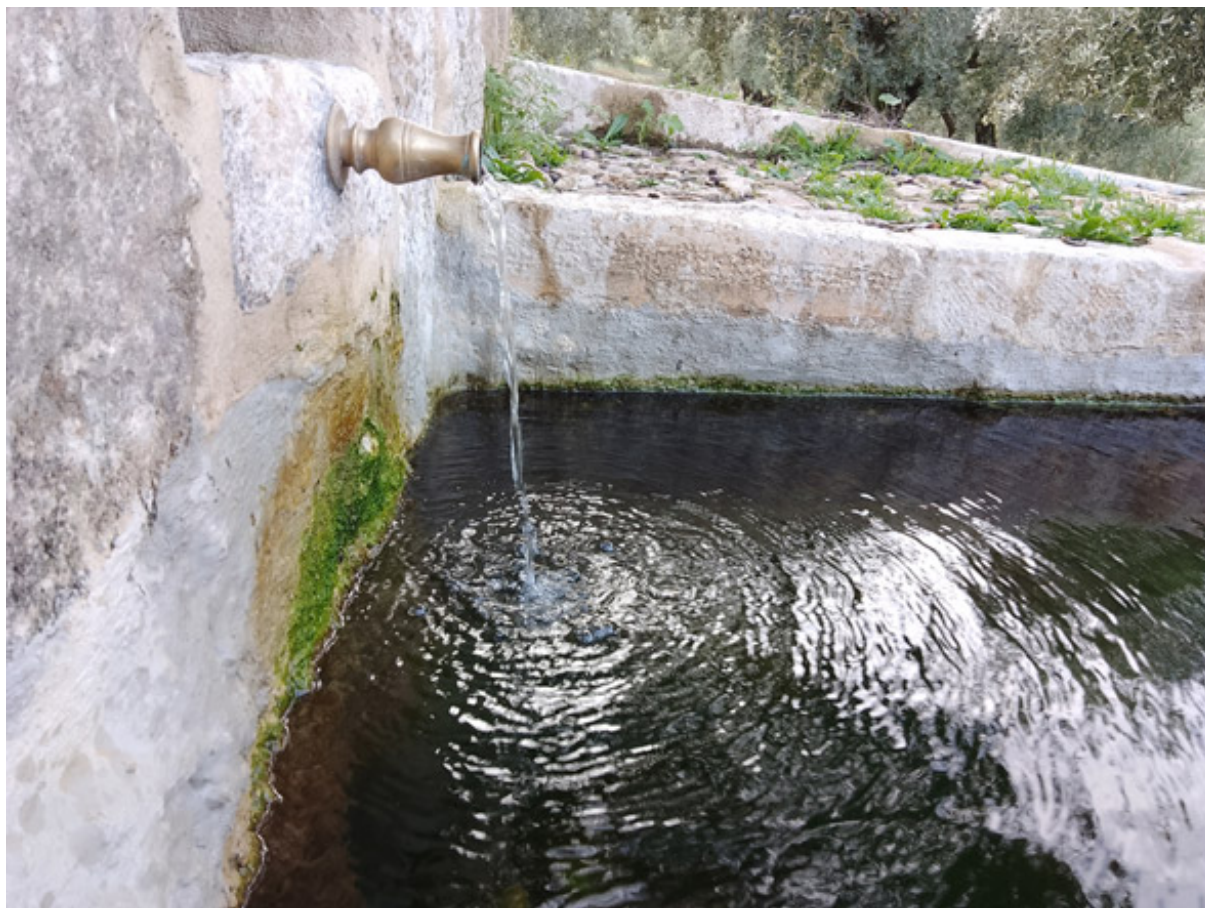
*Detalle del nuevo caño tras su restauración posterior (F. Cuesta López, enero 2024)*

La fuente fue restaurada durante el verano de 2023 dejando un caño provisional de plástico. En enero de 2024 ya lo han cambiado por uno de metal. En Junio de 2023 y enero de 2024 se han recibido nuevas fotos de la fuente restaurada.
