# Manantial del BORBOLLÓN

Cañaveral de León, Huelva

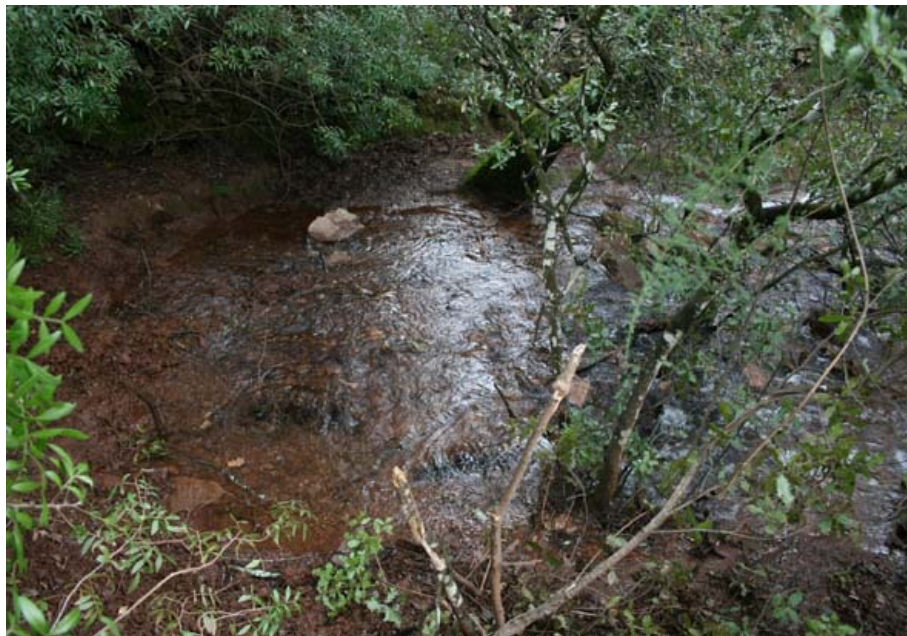
*Manantial del Borbollón, lugar del nacimiento (J. L. Macías Rico, marzo 2010)*

Se trata de un gran manantial que sólo revienta en los inviernos de muchas lluvias (trop plein). Generalmente lo hace cada cinco o seis años. Cuando brota lo hace con ruido, escapes de aire comprimido, lanzamiento de pequeñas piedras y unos chorros de agua que superan el metro de altura. Luego se calma y mana tranquilamente. El caudal varía mucho de unos años a otros pero normalmente supera los 100 l/s. Su permanencia suele ser de una semana hasta dos meses. El agua es clara y en su recorrido invade una calleja o camino bordeado por muros de piedra típico de la zona, lo que lo hace más llamativo. Cuando está activo es una atracción para los lugareños y visitantes quienes se acercan hasta el lugar paseando desde el pueblo para verlo y hacer fotos.
