## Fuente de LOS CORTIJUELOS

Campillo de Arenas, Jaén

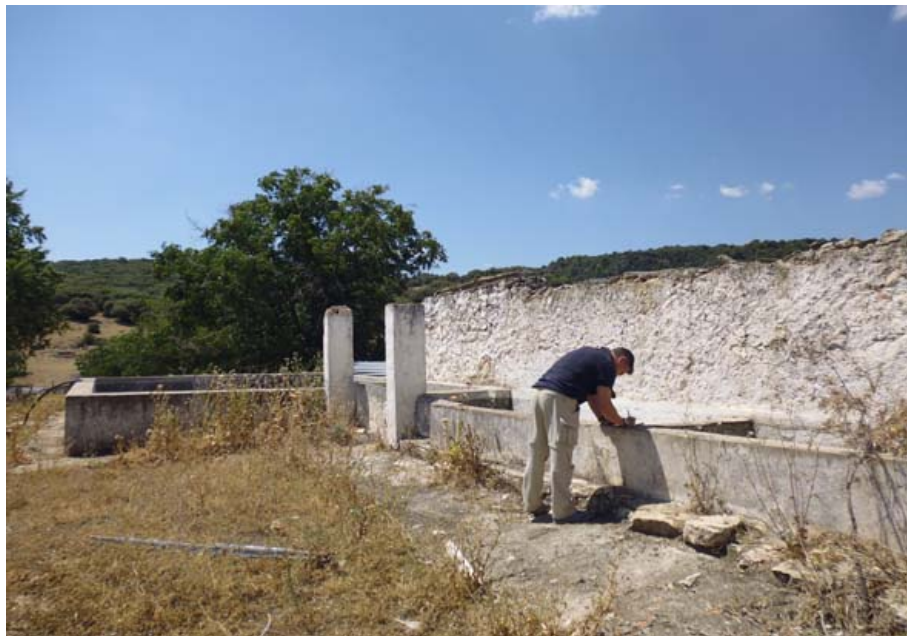
*Fuente de Los Cortijuelos (V. M. Robles Arenas, junio 2015)*

Acceso por pista hasta el cortijo del mismo nombre. Presenta una pila, abrevadero y alberca de regulación asociados.

El agua solo llega hasta el cortijo por las noches, y directamente es usada para el consumo del ganado. El agua nace en un manantial que se encuentra entre los olivos de la finca, y llega por una goma de pvc. Por lo que el sistema de fuente, abrevadero y alberca lleva años en desuso.

Deficiente
