# Fuente del PILAR

Zuheros, Córdoba

*Fuente del Pilar (M. López Chicano, marzo 2010)*

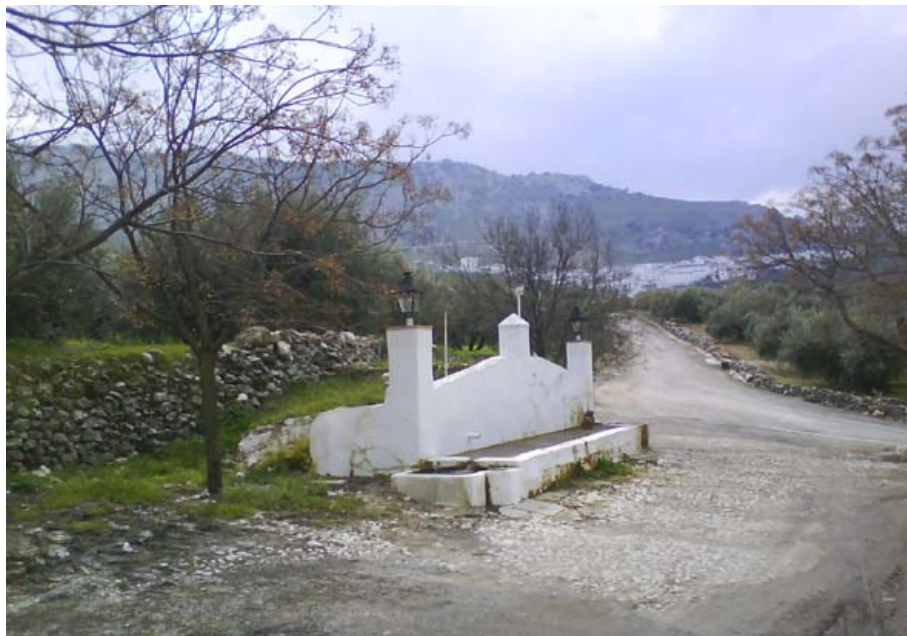
Esta fuente se sitúa unos 700 m al norte de Zuheros, en la colada de las Pilas al Vadillo, junto a la piscina municipal. Se accede por la carretera de Baena, desviándose a la izquierda después de pasar junto al cementerio y la fábrica de quesos. La atarjea que conduce el agua surge de un muro de mampostería de contención de la ladera y conduce a un gran pilar de planta rectangular construido con losas de piedra, sostenido con dos contrafuertes pequeños. Su desagüe se produce mediante un rebaje en el pretil a una pequeña pileta y de aquí a una conducción subterránea. Este pilar está presidido por un gran frontón de perfil triangular con una pilastra central con remate piramidal y otras dos pilastras en los extremos que sostienen sendas farolas. Del frontón surgen dos caños, uno en PVC -normalmente seco- y otro más meridional metálico y de buen diámetro. Todo el conjunto está encalado.

La fuente consta de un amplio frontón de perfil triangular, rematado en su vértice central y en sus laterales por pilastras de sección cuadrangular rematadas a su vez por tejadillo a cuatro aguas en forma de merlón. El agua entra a través de un conducto de mampostería que llega por la parte trasera del frontón (zona este); de la cara oeste y de ambos extremos salen dos caños que vierten en un largo pilar de planta rectangular y fábrica de losas de piedra, de 10 x 2.50 m. y una altura de 40 cm. Desagua mediante un rebaje en el pretil situado en su lado menor sur, de donde el agua pasa a una pequeña pileta adosada a la construcción y luego a una arqueta que la lleva hasta una conducción subterránea y se encuentra rodeado por los lados sur, norte y este por un empedrado de guijarros (Descripción facilitada por R. Córdoba, 1998).
