# Fuente de JAREA

Vélez-Rubio, Almería

*Fuente Jarea (F. Moreno Cayuela, febrero 2010)*

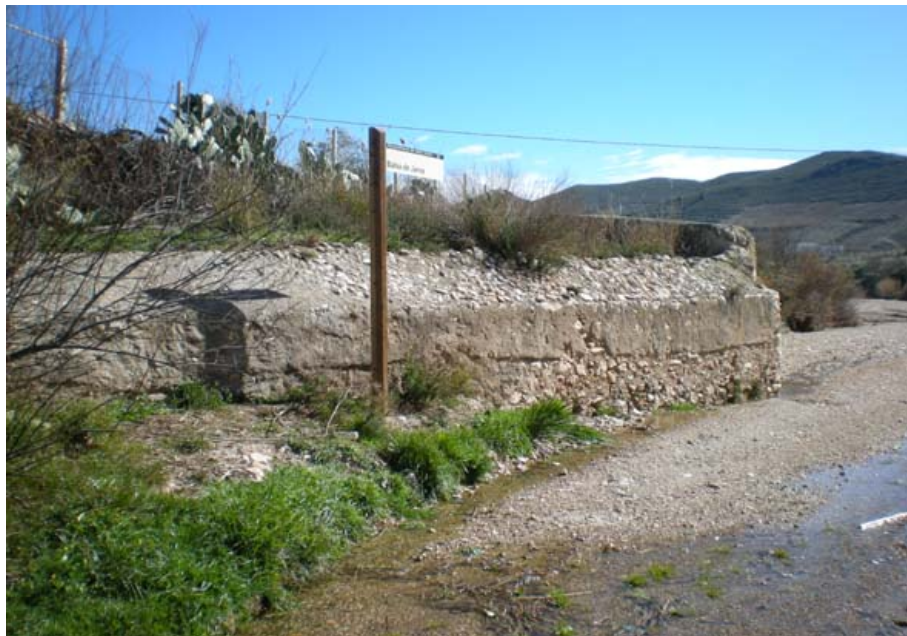
Se encuentra a un kilómetro de vélez Rubio, en el margen izquierdo de Rambla de Chirivel. Magnífica y robusta construcción que nha resistido todas las grandes avenidas. realizada en sillares y mampostería que data del siglo XVIII aunque ha sufrido diversas reformas.

Descripción de las instalaciones: **Dispone de una galería de unos 200 metros de longitud, hasta alcanzar bajo los aluviales los niveles carbonatados del maláguide. Caudal muy variable, puede alcanzar los 50 litros/segundo y agotarse en verano. La alberca de gran capacidad, está reforzada para resistir las avenidas está en desuso, y es de destacar el arco de medio punto por el que desemboca la galería a la alberca. Es una fuente histórica.**
