# Fuente de la CALLE DE LA FUENTE

Fuente Obejuna, Córdoba

Nombre del manantial/fuente: **Fuente de la CALLE DE LA FUENTE**

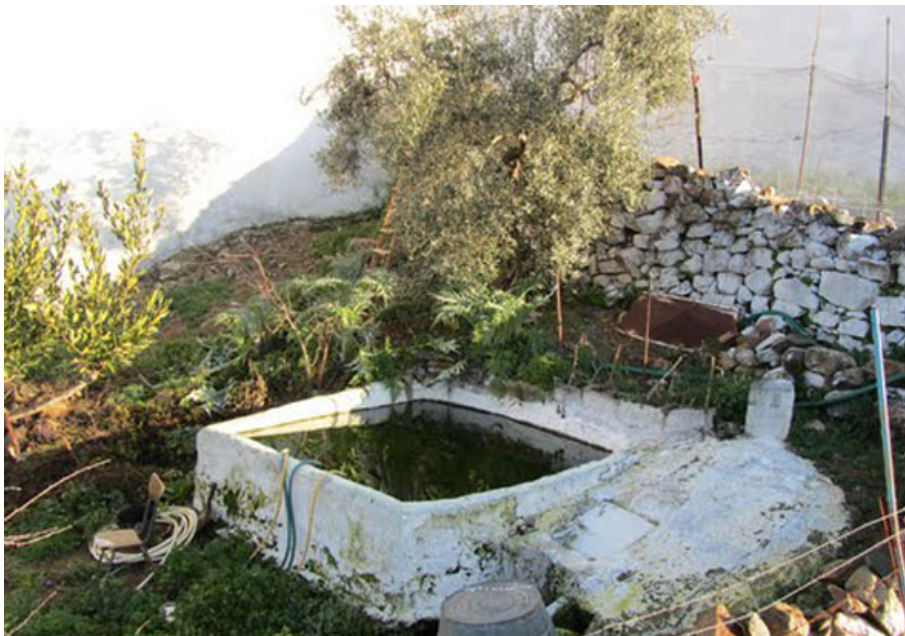
Fuente de la calle de la Fuente ([www.cdpozuelo.org](http://www.cdpozuelo.org))

Deficiente

Depósito cubierto por caseta de planta rectangular, con tejado a dos aguas y dos grifos de hierro en el muro sur por los que el agua caería sobre un rebanco de cemento que facilita la colocación de los recipientes para tomar líquido. Está rodeada por una plataforma de cemento que facilita el acceso y enmarcada en un espacio cuadrangular delimitado por murete de contención de mampostería de 40 cm. de altura que sólo se abre por el ángulo sureste dando acceso a la fuente desde el camino.

El depósito permanece cerrado por la caseta de fábrica y es inaccesible desde el exterior; los elementos de la

construcción se encuentran en desuso y en un claro estado de abandono (grifos, pileta), de forma que la fuente ya no se utiliza.
