# Fuente de SAN JOSÉ

Fuente Obejuna, Córdoba

*Fuente de San José (R. Córdoba, 1998)*

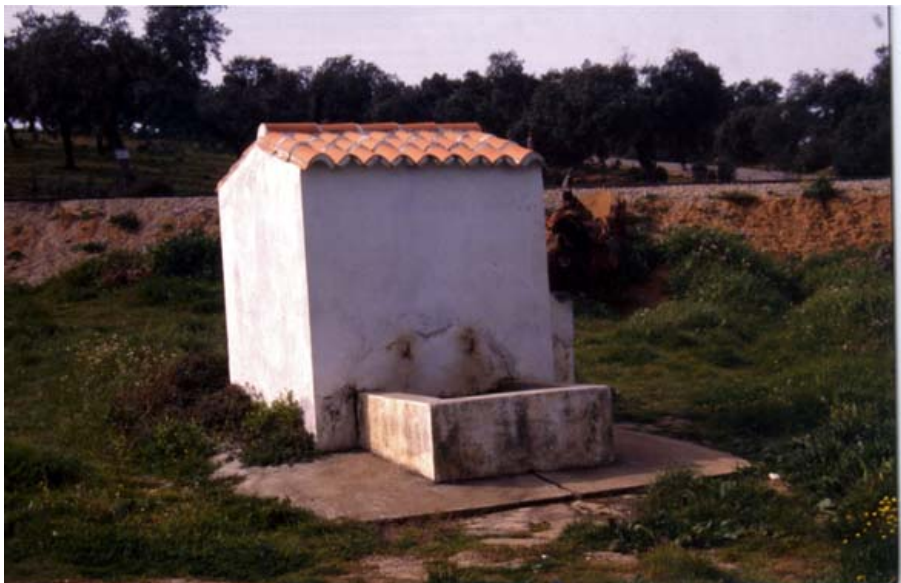
Aceptable

Contaminación (bacterias coliformes totales y fecales y estreptococos)

Consiste en el habitual depósito subterráneo, cuya planta ha sido imposible comprobar por hallarse completamente cerrado al exterior, cubierto mediante una caseta de fábrica rematada en tejadillo de tejas a doble vertiente, en cuyo muro noreste aparecen hay dos grifos modernos de paso de rosca que vierten el agua sobre un piloncillo de planta cuadrangular, de 1.20 m. de lado y 60 cm. de profundidad, en cuyo interior aparece un rebanco adosado a la pared de la caseta para facilitar el apoyo de los recipientes en que se recoge el agua. Desagua por su lado noreste y todo el conjunto está rodeado por una plataforma de cemento. Adosada al muro noroeste se conserva la pilastra en cuya parte superior se encuentra la bomba hidráulica de extracción, de hierro fundido, fabricada por la empresa Colomer.
