# Pilar de CÓRDOBA

Fuente Obejuna, Córdoba

J. Lozano Rueda y R. Córdoba de la Llave (Univ. de Córdoba)  
(02-09-2010)

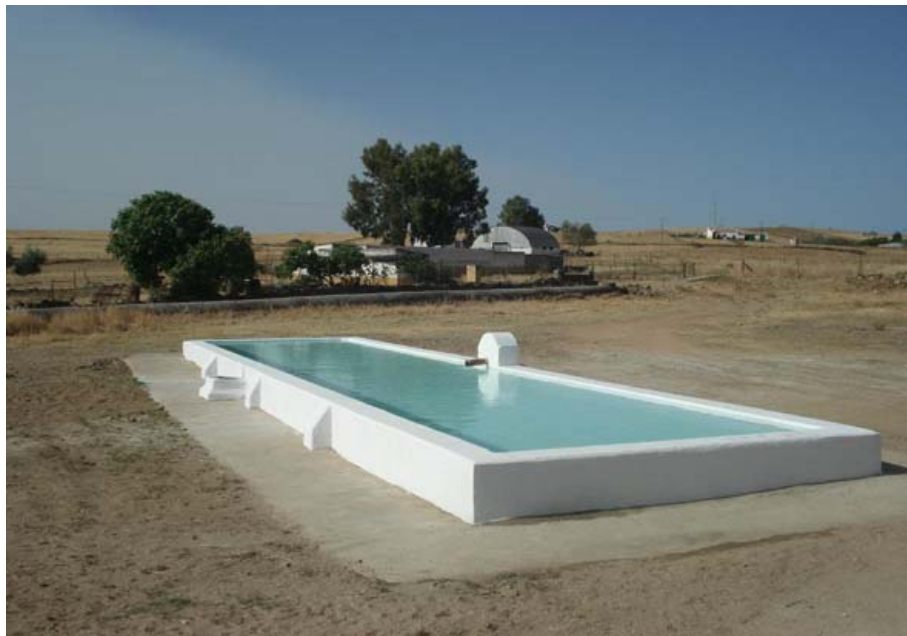
*Pilar de Córdoba, restaurado (www.fuenteovejunauniversal.com., julio 2012))*

La fuente está configurada por un extenso pilar de muros de piedra y planta rectangular, de 15,60 x 3,80 m. y unos 30 cm. de altura al exterior por 50 cm. de profundidad interior. En su lado sur se dispone la pilastra de salida del agua, de sección rectangular de 75 x 25 cm. y altura de 50 cm., en cuya cara norte se dispone un caño formado por un fragmento de tubería de 10 cm. de diámetro y 30 cm. de longitud, por donde la salida del agua se produce al ras mismo del nivel del pilar. El desagüe se encuentra a 2.90 m. desde el ángulo sureste, en el muro norte, y está formado por un rebaje practicado en el pretil de donde el agua vierte a una arqueta que da a una

A todo lo largo de la pared sur el pilar presenta un rebanco situado a 30 cm. desde el borde del pilar y en el lado norte conserva dos contrafuertes de refuerzo.

Alrededor del pilar hay una plataforma para facilitar el acceso a la recogida de agua, muy cubierta por la vegetación.
