# Pilar de CINCO FUENTES

Utrera, Sevilla

## 1 Localización

### 4 Descripción

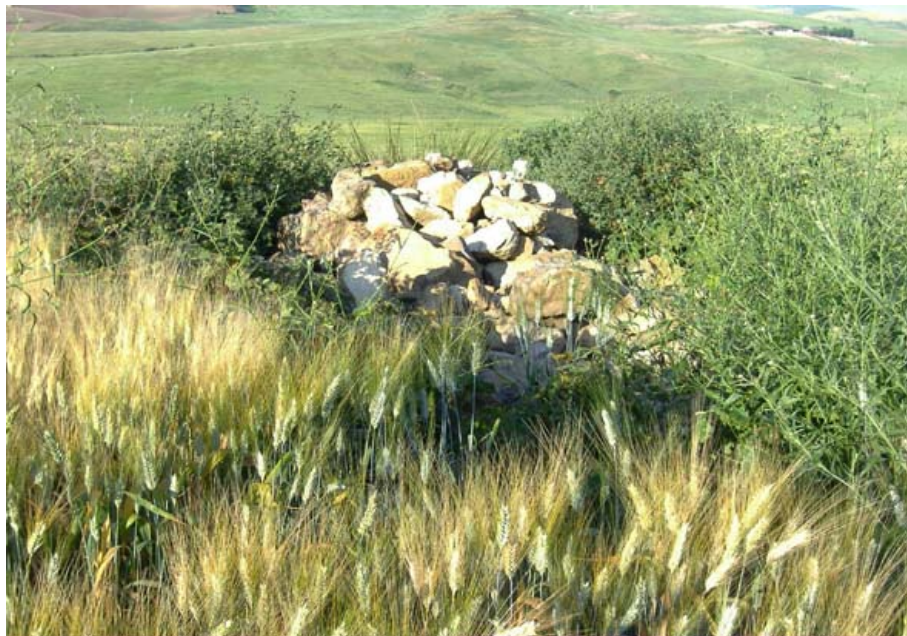
*Pilar de Cinco fuentes (G. Scholdei, mayo 2010)*

Situado en la finca Tierras Nuevas próxima al Cortijo de la Reyerta, en la carretera Montellano-Cruce de las Cabezas. Constituye una alineación de rezumes de ladera asociados al contacto de un paquete de calcarenitas miocenas con materiales margoarcillosos. Antaño se detectaban, y aprovechaban, 5 puntos y de ahí su nombre. Hasta nuestros días tan solo resta un pilar abrevadero al que le llegaba el agua desde un pozo-depósito próximo. Pero desde hace relativamente poco tiempo este pilar de ladrillo ha sido destruido. Al parecer para evitar que los cabreros se metieran para abrevar con su ganado.

Deficiente

Abandono, suciedad y vertidos
