## Pilar de la FUENSANTA

Adamuz, Córdoba

### 4 Descripción

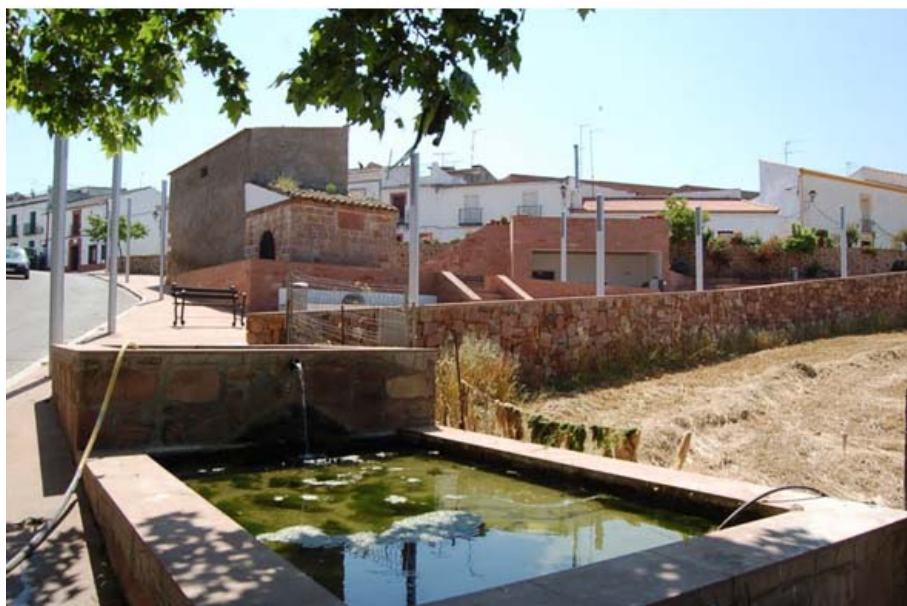
*Pilar de la Fuensanta o del Mesón del Obispo O ([www.turismosostenible.blogspot.com](http://www.turismosostenible.blogspot.com))*

Se encuentra en buen estado arquitectónico y de uso. Tan solo debemos llamar la atención sobre el contraste que se establece entre el edificio de sillería renacentista y la salida del agua tradicional de la fuente y el pilar moderno, de materiales cualitativamente muy distintos.

La fuente consiste en un depósito subterráneo, cuyas características no hemos podido determinar al no ser posible acceder a su interior, cubierto por un edificio de sillería de planta cuadrada, en cuyo muro norte aparece una placa de piedra con la siguiente inscripción: "Redificaronla los señores regimiento desta villa siendo alcalde mayor el señor Francisco Porras. Año de 1575". Adosada a la parte baja de este muro norte aparece la salida del agua, que tiene forma de hornacina de cuya parte central sale el caño y que da sobre un pilar de planta rectangular, mucho más moderno que la construcción que cubija el depósito, cuyo pretil está formado por losas de terrazo y que alcanza unas dimensiones de 5.65 x 1.80 m. y una altura de 40 cm. El agua evacua mediante una conducción subterránea, que la conduce hasta unos pilares situados unos 10 m. al norte de este primer pilar, y directamente sobre el terreno mediante un orificio situado en el muro oriental del pilar, cerca del ángulo sureste. Estos dos pilares se encuentran unidos y escalonados y son de mampostería moderna con pretil de losas de barro. El agua cae a los pilares por medio de dos caños situados en la zona sureste y desaguan ambos por sus muros norte, el primero sobre el segundo y el segundo sobre una arqueta que conecta con una conducción subterránea y que lleva el agua hasta una alberca próxima. Las dimensiones del primer pilar son de 4.10 x 3.10 m. y las del segundo 4.65 x 3.10 m; ambos tienen escasa profundidad.
