## Fuente del CERRILLO

Alcaracejos, Córdoba

### 1 Localización

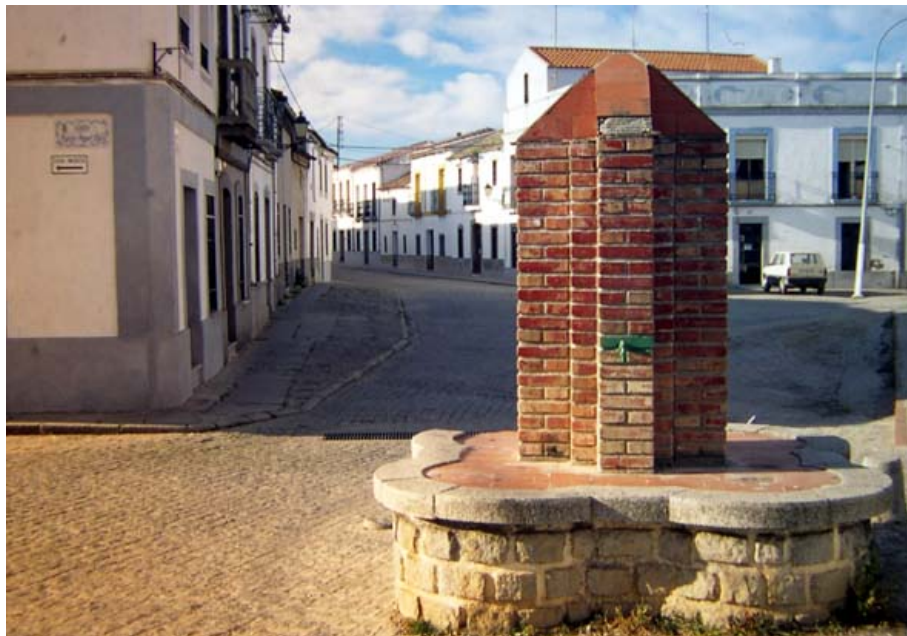
*Fuente del Cerrillo (R. Córdoba, diciembre 1998)*

Se encuentra situada en la confluencia de las calles Alférez Fernández Pérez y José Antonio. Hoy día se ha desplazado unos 20 m. de su lugar y ha pintado de blanco (ver fotos).

La fuente se compone de una base de planta ochavada construida en adoquines de granito y con una plataforma superior de losas de barro que forma la superficie plana para recogida del agua. En el centro de dicha estructura aparece una pilastra de planta cruciforme y ladrillo rojo, rematada en forme piramidal, que en su momento debió tener cuatro grifos de salida del agua, en cada uno de sus cuatro lados, de los que hoy solo conserva el del noreste.
