# Pilar del PUENTE

Almedinilla, Córdoba

*Pilar del Puente (R. Córdoba, diciembre 1998)*

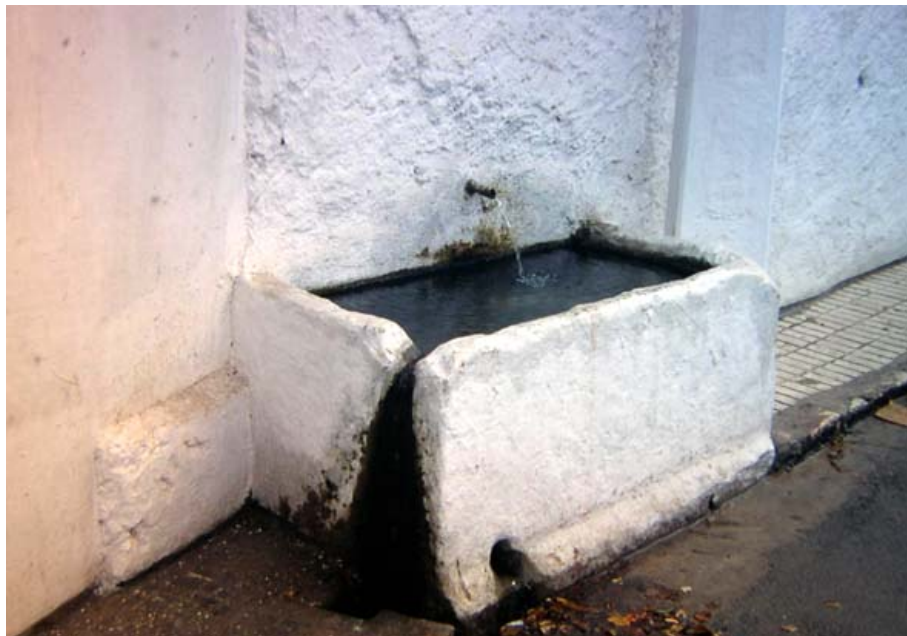
Se trata de una fuente adosada al muro medianero de una vivienda, de donde el caño sale directamente, sin pilastra ni frontón decorativo.

Está bien conservado, salvo alguna fractura de la piedra en la parte del pretil (la de mayor relieve en el ángulo noroeste).

El agua vierte sobre un pilarillo de losas de piedra que ocupa todo el acerado de la avenida donde está situado; tiene planta rectangular de 1.50 x 0.70 m. y 60 cm. de altura y está completamente encalado. El pilar desagua por un rebaje en el pretil del muro este hacia una rejilla y canalización subterránea.
