## Fuente de la ENCINA

Carcabuey, Córdoba

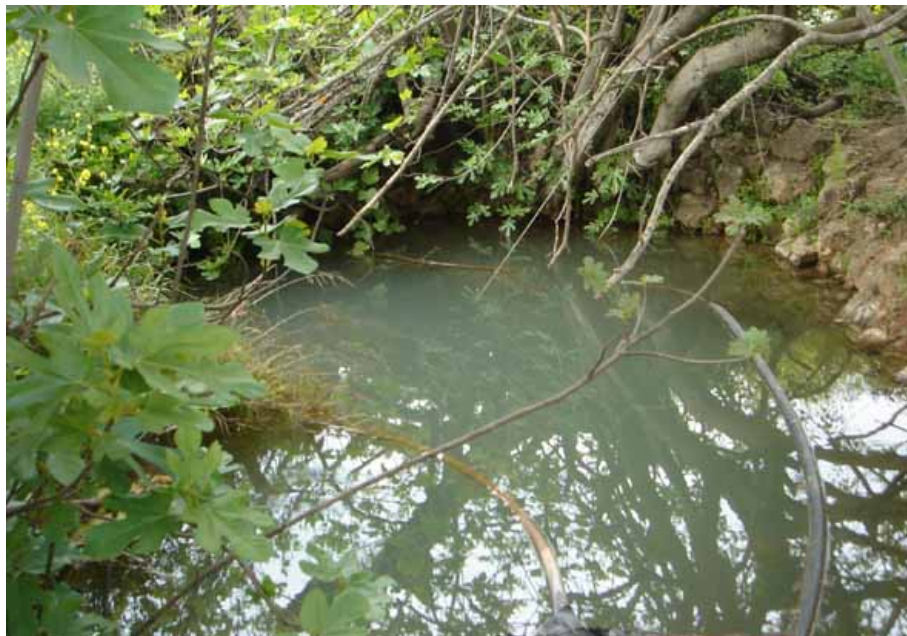
*Fuente de la Encina (M. López Chicano, abril 2010)*

Se localiza junto a la carretera de Carcabuey a Zagrilla Alta (CO-7210), antigua colada de la Fuente de la Encina, justo en la margen occidental de la misma, a unos 2.6 km al suroeste de Zagrilla Alta y a unos 3.2 km al noroeste de Carcabuey. Consiste en una especie de poza delimitada por un muro de mampostería que drena por desbordamiento a la cuneta de la carretera a través de una tubería. Está bastante oculta por una higuera y por el tronco caído de un gran nogal. Drena materiales dolomíticos y carniolas de la base de la Sierra Alcaide, los cuales “flotan” sobre materiales arcillosos tirásicos.

Deficiente
