# Alberca del MESÓN LOS PILAREJOS

Atajate, Málaga

## 1 Localización

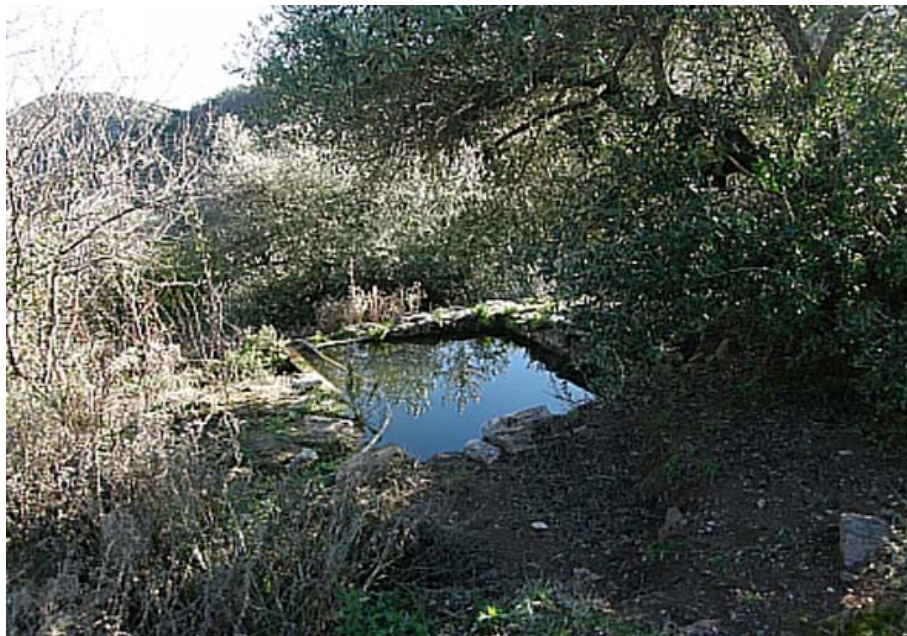
*Alberca del Mesón de Los Pilarejos (A. Vela Torres, enero 2010)*

La alberca se encuentra a las afueras de Atajate, junto al cruce de la carretera que se dirige a Jimera de Líbar, en el olivar existente detrás de la venta que aquí se levanta. El nacimiento se sitúa bajo un camino enlosado que se dirige al pueblo, rodeado por una espesa e impenetrable masa de arbustos; una parte del caudal es conducido mediante una estrecha tubería desde el nacimiento hasta la alberca mientras que, si las lluvias han sido abundantes, otra parte circula a cielo abierto. La alberca es pequeña y, debido a su abandono, el interior tiene gran cantidad de basuras y desechos.

Deficiente

Abandono, suciedad y vertidos
