# Fuente de SAN CRISTÓBAL

Córdoba, Córdoba

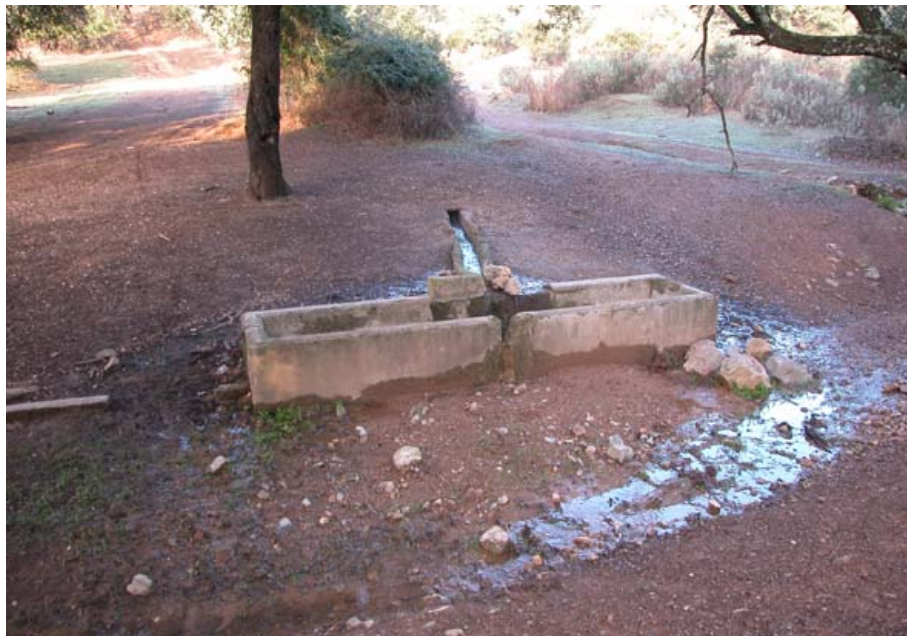
*Fuente de San Cristóbal (R. Córdoba, diciembre 2004)*

Se trata de una galería excavada en la roca de donde se recoge una pequeña cantidad de agua que va a un abrevadero.

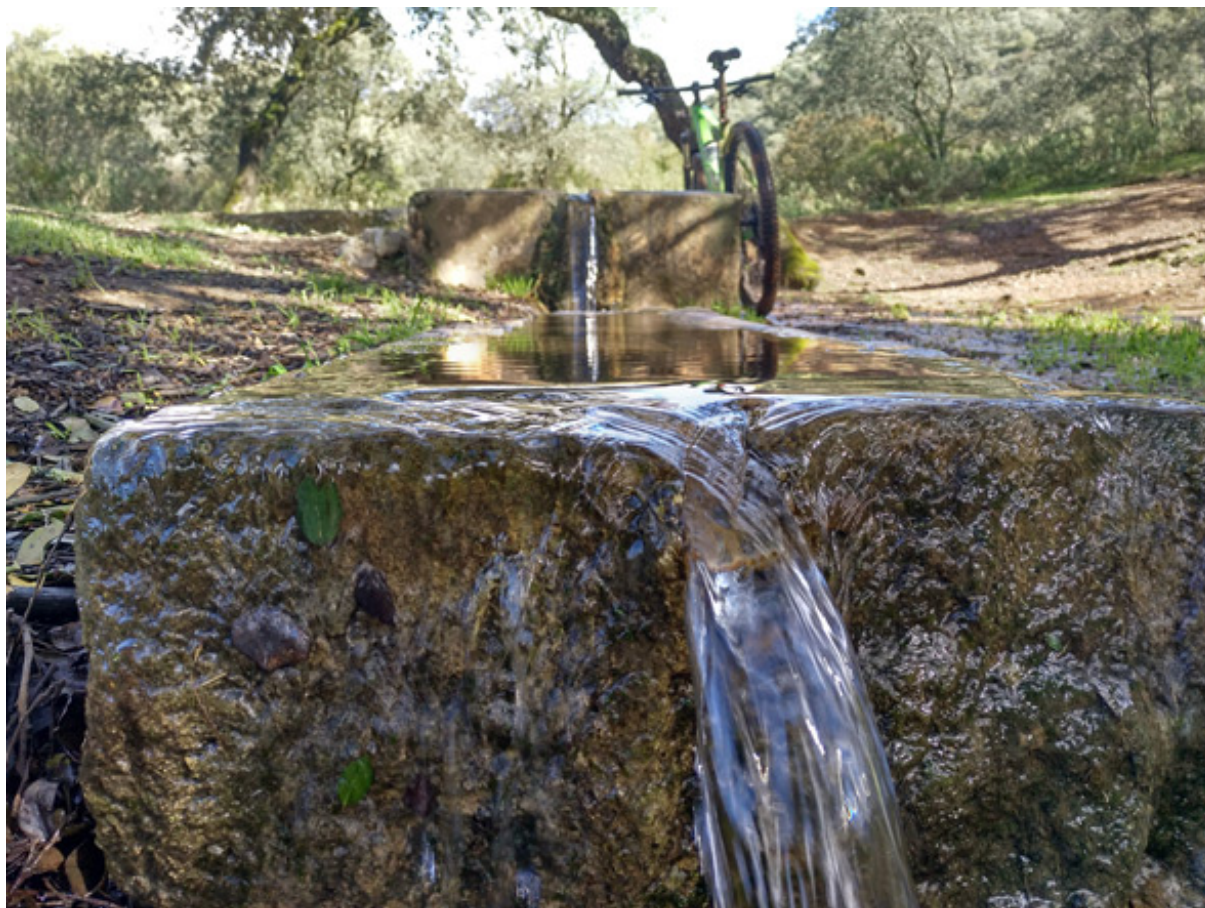
El agua llega a esta fuente desde el oeste a través de una atarjea subterránea de mampostería de sección cuadrada, de 20 cm. de lado, provista de cubierta de ladrillos asentados de plano pero que presenta descubiertos, sobre el terreno, los últimos 4 m. de su recorrido antes de llegar al pilar. Directamente desde esta atarjea, sin caño ni otro elemento, el agua vierte en un pilar de planta rectangular, con dimensiones de 1 x 4 m. y una profundidad de 60 cm. que está construido en mampostería enlucida de cemento y que conecta, por su lado sur, con otro pilarillo de menor tamaño, realizado en el mismo material, con planta rectangular de 2 x 0,50 m. y que en la actualidad está abandonado. El agua vierte directamente sobre el terreno incorporándose a un arroyo que discurre junto al lado este del pilar.

*Salida de agua de la pila inferior (M. A. Muñoz. Marzo de 2018)*

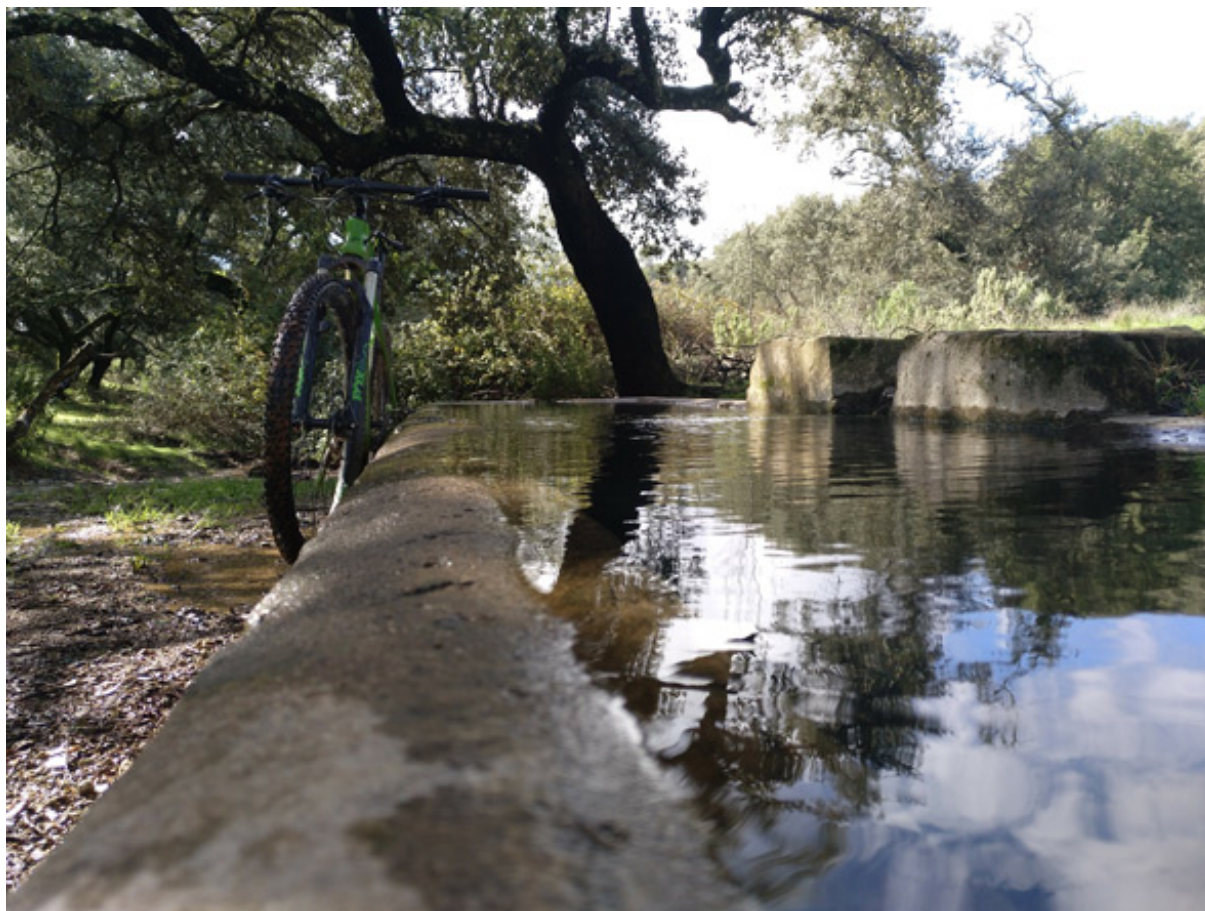
*Pila superior (M. A. Muñoz. Marzo de 2018)*
