# Fuente LA NAVARRETA

Rus, Jaén

*Fuente de La Navarreta, vista frontal (La Navarreta, abril 2020)*

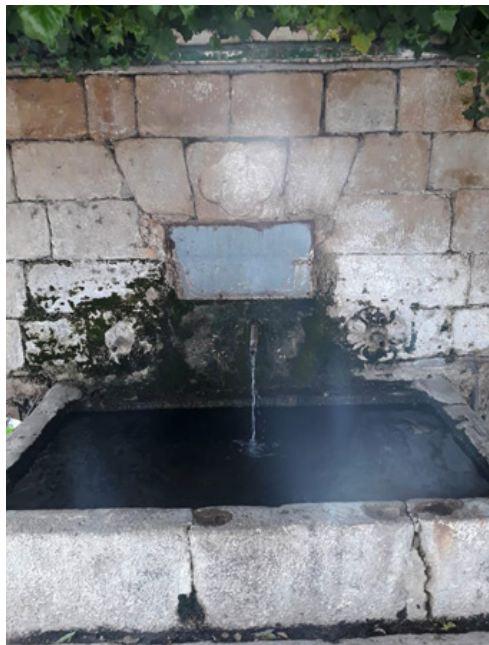
Nos encontramos la Fuente de La Navarreta como una fuente de 3 caños, incrustados en uno de los muros de piedras del Cortijo del mismo nombre. Solo uno de ellos, el derecho, parece mantener el aspecto original, con un pequeño caño metálico que sale de una moldura decorativa arrositada, en cuyo centro está el caño. El izquierdo parece haber perdido ese molde decorativo y solo se observa el caño incrustado en el muro, idéntico al derecho. Para terminar, el caño central, que es por el único que parece verter agua en la actualidad, el algo distinto a los otros dos, siendo más largo y no teniendo sensación de haber tenido moldura en ningún caso lo que podría denotar que, en su tiempo, esta fuente solo contaba con dos caños, siendo el central posterior, posiblemente

puesto cuando los otros se taponaron (tampoco se descarta que por los otros dos salga agua cuando la pluviometría esa muy benigna).

El agua es recogida en una bella pileta de piedra, de forma rectangular con algo más de un metro de largo y medio de ancho, y con bastante profundidad o, por lo menos, la suficiente como para mantener algunos peces que, en el caso de Abril de 2020, eran carpas doradas domésticas.

Por encima del caño central existe una arqueta encastrada en la pared con portezuela metálica que podría tener las llaves de paso de la fuente o la parte reguladora de la misma.

Por último, justo encima de la arqueta encastrada, tenemos una moldura en la pared con la inscripción "Año 1867" nos muestra lo antigua que es esta fuente y lo bien que se conserva todavía.
