# Fuente LLANOS DEL CASTILLO

Córdoba, Córdoba

*Fuente Llanos del Castillo (R. Córdoba, junio 2010)*

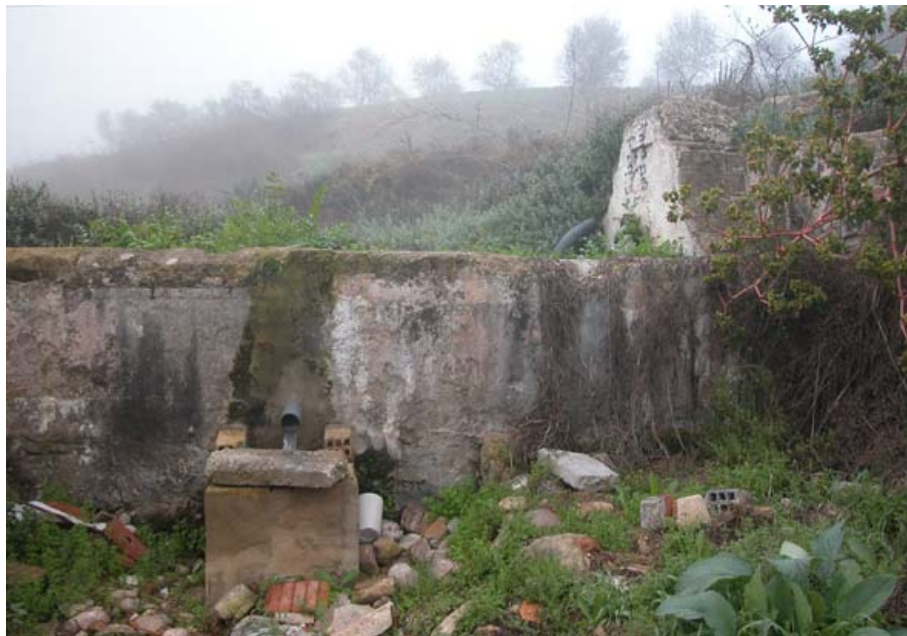
Se encuentra junto al cortijo El Castillo en la pedanía del higuerón de Córdoba. Consta de un pequeño frontis con un caño que va a parara un abrevadero de grandes dimensiones el cual se encuentra bastante deteriorado. de este las aguas pasan a otro pequeño pilar de reducidas dimensiones.

Deficiente

Abandono, suciedad y vertidos
