## POZO CALLEJÓN

Villaluenga del Rosario, Cádiz

### 1 Localización

### 4 Descripción

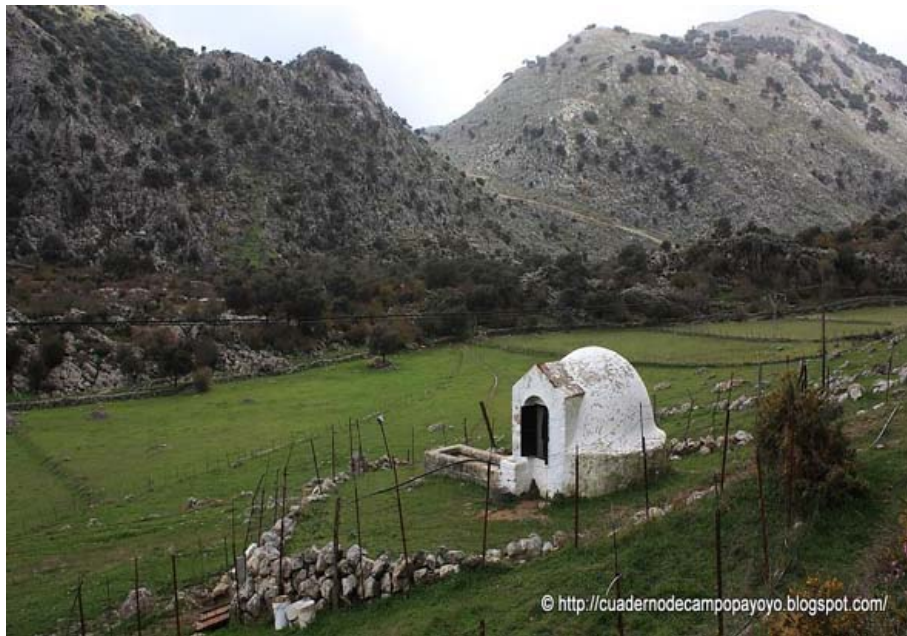
*Pozo Callejón (J.L. Valencia, diciembre 2009)*

El Pozo-Abrevadero Callejón, se encuentra próximo a la carretera de acceso a Villaluenga del Rosario desde Benaocaz. Es un pozo de planta circular y cubierto con bóveda de media naranja, presenta una puertecilla de arco de medio punto y una pila para abrevadero anexa. El nivel del agua se encuentra prácticamente al nivel del suelo y su bóveda está formada por ladrillos de tipología árabe. Posee un orificio entre el pozo y el abrevadero sin uso de cubo. En épocas de lluvias el agua brota de diferentes zonas en las inmediaciones por lo que podemos afirmar que se trata de un manantial esporádico.
