# Manantial de la CAÑADA DE LA FUENTE

Tolox, Málaga

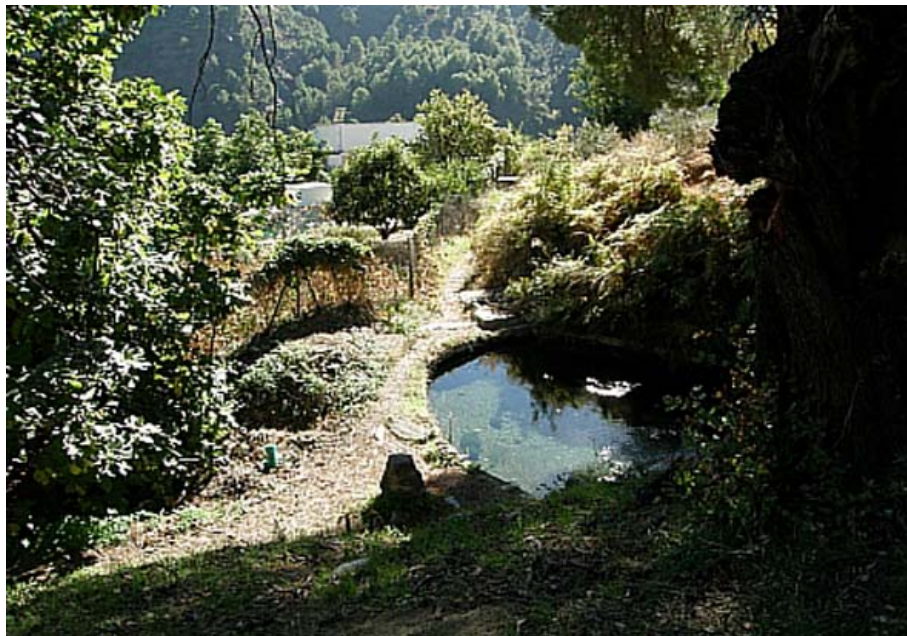
*Manantial de la Cañada de la Fuente (A. Vela Torres, noviembre 2010)*

Se encuentra en la margen izquierda del río de los Horcajos, en el contacto entre los materiales carbonatados de la unidad de las Nieves y las peridotitas de la Sierra de Tolox. Dispone de un cómodo acceso pues existe una pista forestal, hormigonada en algunos tramos, que recorre longitudinalmente el valle del citado río; se localiza a unos 3,5 Km. del casco urbano de Tolox, a la sombra de dos enormes árboles -un pino y un algarrobo- existentes en una curva a la izquierda. Desde el carril se divisa una poza de agua cristalina, de unos 3 m. de diámetro, rodeada por un murete del que parten dos acequias; la quietud del agua sólo se ve alterada por las burbujas que ascienden hasta la superficie. Junto a otros tres nacimientos que se localizan a lo largo del río, éste que nos ocupa se incluyó en el estudio realizado por C. Liñán Baena para formar parte de su tesis doctoral; de los datos que podemos encontrar vamos a destacar, sólo a modo de ejemplo y como una curiosidad, los que se refieren a la temperatura del agua ya que da motivos para pensar en la existencia de un cierto termalismo: en efecto, los valores máximo y mínimo obtenidos -entre 20'6° y 17'6°- dan una media superior en 2° a la de la temperatura ambiente.
