## Mina de la HEREDAD DE AYALA

Ronda, Málaga

### 1 Localización

Nombre del manantial/fuente: **Mina de la HEREDAD DE AYALA**

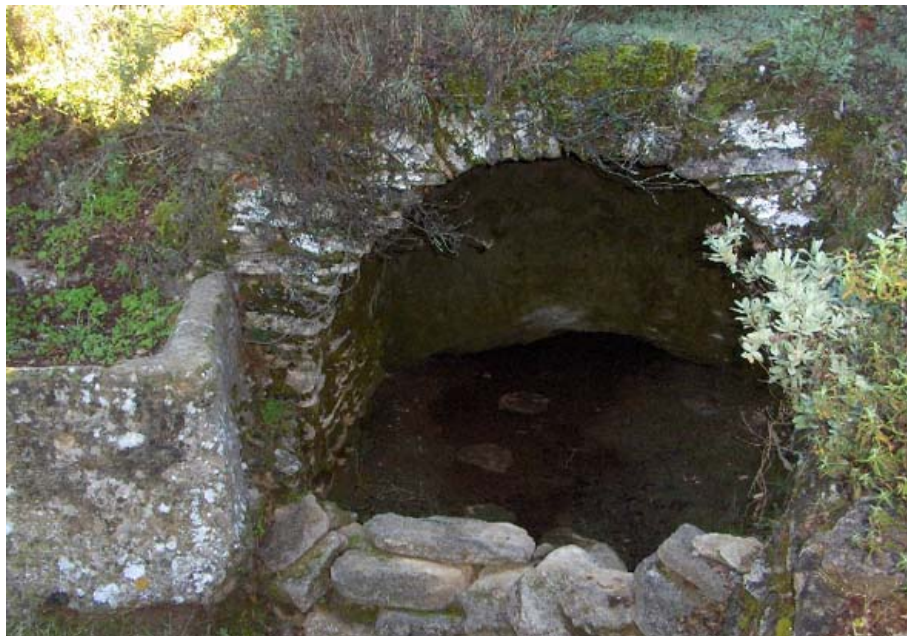
*Mina de la Heredad de Ayala (S. Rodríguez, diciembre 2010)*

Esta mina de agua se localiza dentro de la propiedad privada del cortijo de la "Heredad de Ayala". Salimos de Ronda por la carretera A-369 (Ronda - Gaucín) y pasado el km. 4 tomamos el camino que sale a nuestra derecha donde pone "La Algaba" o "La Heredad", justo en frente de la venta de Manolo. A 1 km. más a dentro, junto al cortijo se encuentra esta mina de agua que tiene un techo en forma de bóveda, varias pilas labradas en piedra y una alberca, todo ello en un lamentable estado de abandono.

Deficiente

Abandono, suciedad y vertidos
