# Pocito del ROCÍO

Almonte, Huelva

## 1 Localización

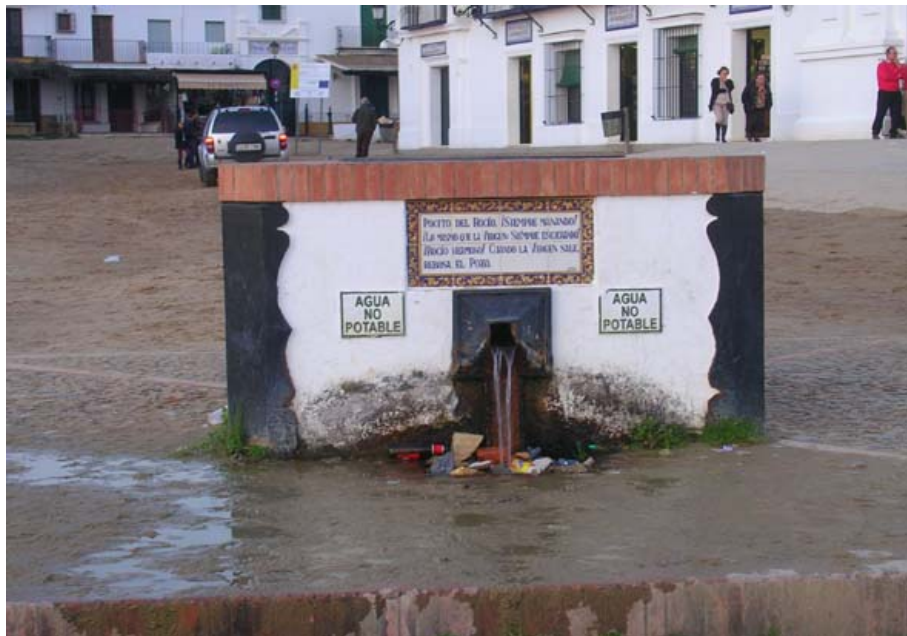
*Pocito del Rocío (D. Oya, marzo 2011)*

Actualmente, y tras diversas obras de adecuación acometidas en la Aldea del Rocío, el Pocito del Rocío responde en estructura a un pozo de agua dulce, el cual tiene su nivel piezométrico aproximadamente a 1 m. bajo el nivel de las arenas de la plaza de la Érmita.

Deficiente
