# Fuente GALINDO

Tres Villas, Las, Almería

Nombre del manantial/fuente: **Fuente GALINDO**

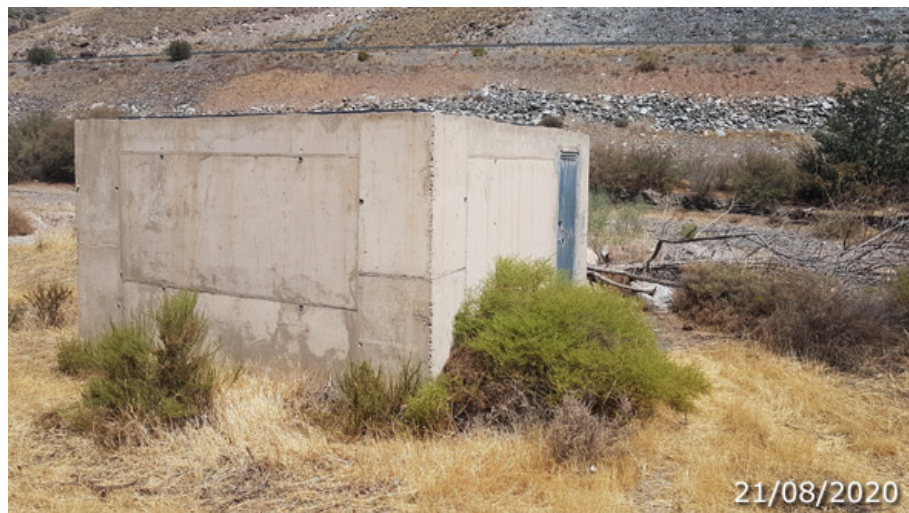
*Fuente Galindo, hoy en día. Tras ella el Río Nacimiento y al fondo la A-92 (A. Ventas, agosto 2020)*

A mediados de la década del año 2000 sufrió una importante remodelación perdiendo todo aspecto anterior por otro más moderno, totalmente ajeno al entorno y más próximo a las modernidades del asfalto, canales y acequias actuales. Hoy, lo que vemos, es una caseta cuadrada, de casi 4 m de lado, y unos 3 de altura. Construida en hormigón, no dispone de techo, pero la parte superior está cubierta con un enrejado grueso que impide que nada que pudiera subirse arriba, pudiera caer dentro.

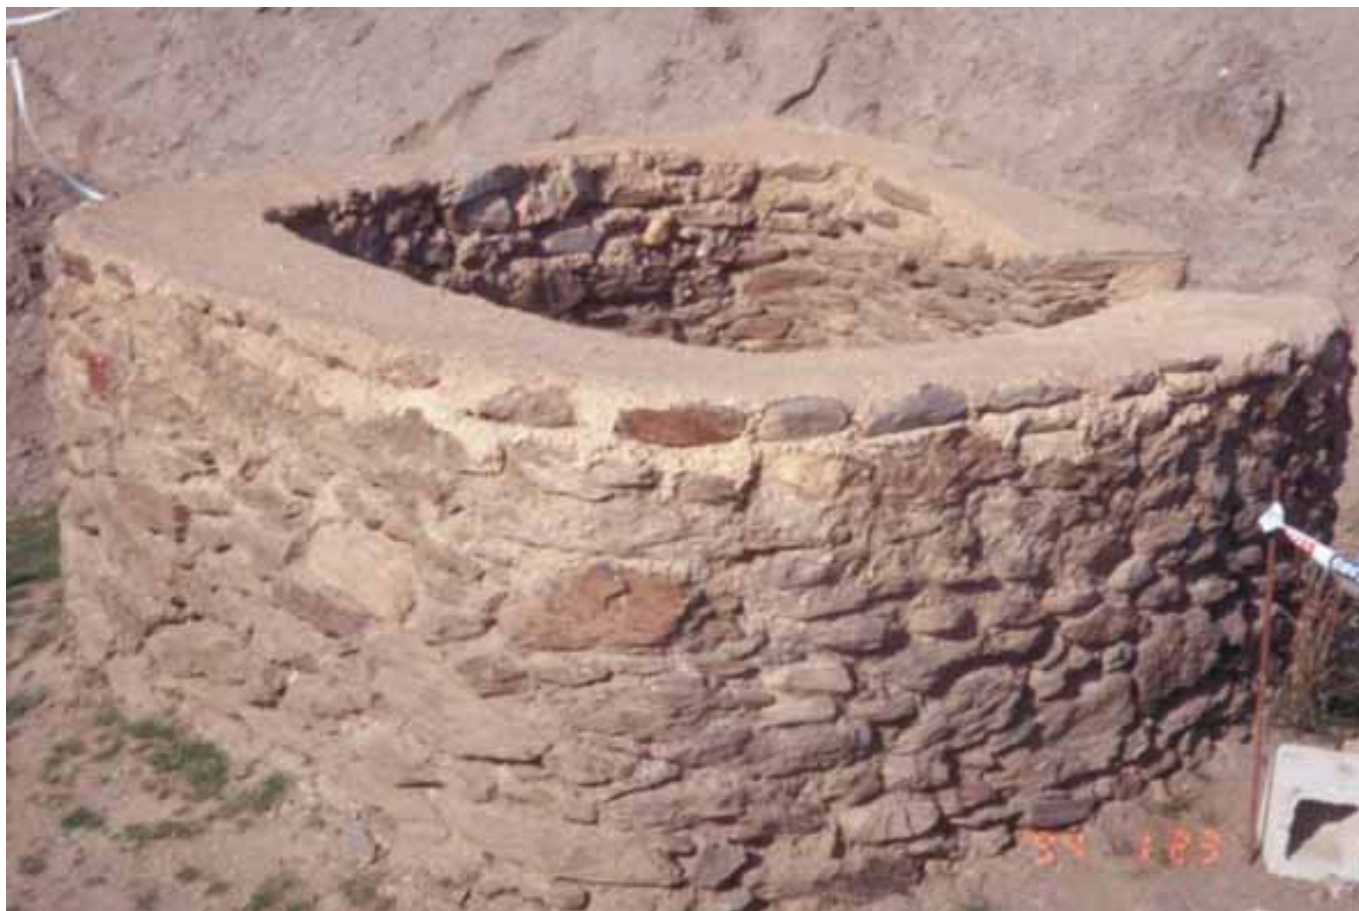
Antaño era un pozo de forma irregular, construido en mampostería, de una profundidad de unos 5 m, comunicando con un caudal de agua (ver foto). Presentaba lajas hincadas en la pared a modo de escalones.

Fuente Galindo ([www.adr-alpujarra.com](http://www.adr-alpujarra.com), fecha aproximada entre 2000-2003)
