# Fuente del PILAR NUEVO

Fuente Obejuna, Córdoba

Nombre del manantial/fuente: **Fuente del PILAR NUEVO**

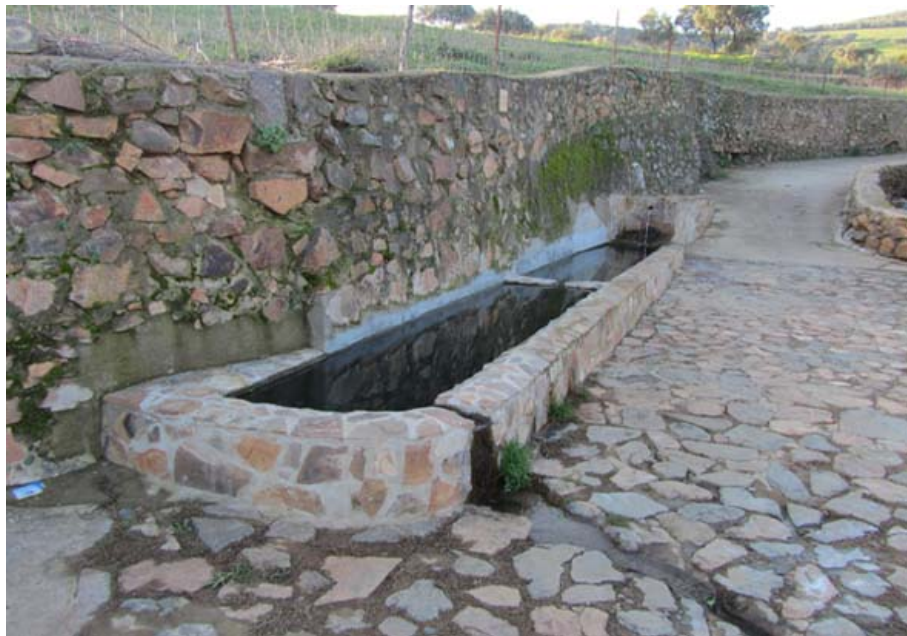
*Fuente del Pilar Nuevo, detalle (F. Cuesta, febrero 2011)*

Presenta la fuente un pilar adosado a un muro de contención, tiene una caña que vierte a una pileta que vierte sus aguas por gravedad a una inferior de la misma dimensión que la primera. El agua se vierte sin aprovechamiento alguno.

R. Córdoba añade que se trata de una fuente que recibe el agua a través de un murete de mampostería de sección cuadrangular, construido adosado a la pared rocosa que limita la margen meridional de un viejo camino, de cuyo frontal sale un caño de agua constituido por un fragmento de tubería de plomo de sección reducida. Vierte el agua sobre una piletilla de ladrillo de planta rectangular de 70 x 60 cm., que comunica por su extremo este con un largo pilar abrevadero de mampostería enlucida con cemento, construido igualmente adosado por su muro sur con el desnivel del terreno, que mide 8.50 x 1.10 m. y 60 cm. de altura y se encuentra dividido en dos tramos pues, a los 4 m. a partir de la pileta de salida del agua, aparece un murete de ladrillo de 25 cm. de grosor provisto de un rebaje superficial en su parte central para permitir el paso del agua al segundo tramo de la construcción
