# Fuente de la PLACETILLA

Trevélez, Granada

*Fuente de la Placetilla (J. M. Fernández Portal, agosto 2014)*

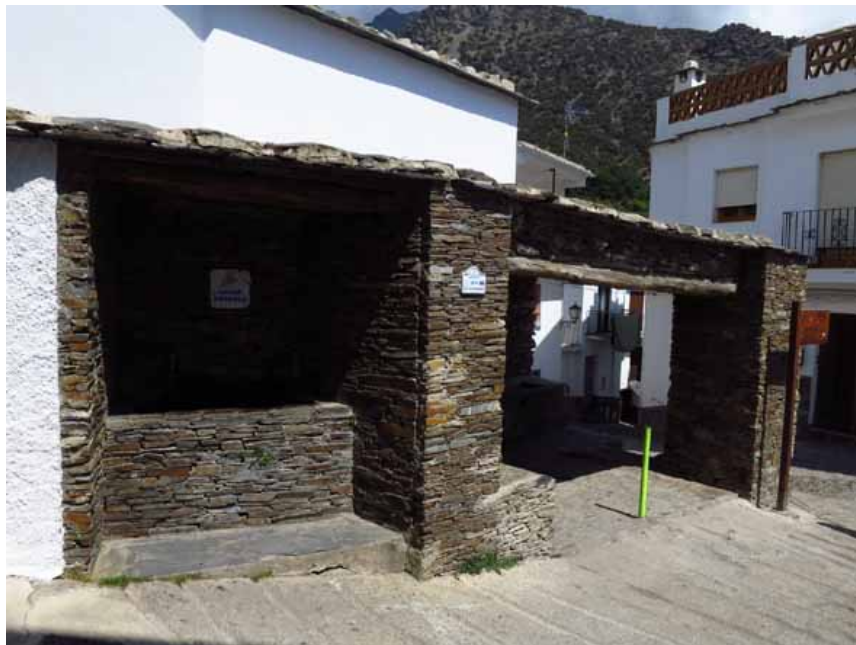
Situados ambos, en la calle Real de Trevélez. El conjunto consta de una antigua fuente de dos caños con lavadero que se encuentra restaurada. Está construida en mampostería a piedra seca de material metamórfico, presentando además un pequeño tinajo con vigas de madera y cubierta de launa con alero de lajas. elemento característico de la arquitectura alpujarreña que hace aparecer un tramo de calle a modo de pequeño tunel.

Bueno

El antiguo lavadero también se encuentra actualmente restaurado, construido en mampostería seca de piedra metamórfica, la parte restaurada, y de mampostería a piedra vista la parte antigua no restaurada. Presenta una

balsa en forma de L dividida en varios compartimentos, siendo uno de ellos más grande y los otros más pequeños y sirviendo de lavaderos.. Todo ello se ubica bajo un tinajo sujeto por un pilar que hace de esquina, cuya cubierta es plana de launa y con alero de lajas, estando conformado por vigas de madera. El lavadero presenta la imagen de San Antonio.
