## Pilar de la NAVA

Cabra, Córdoba

### 1 Localización

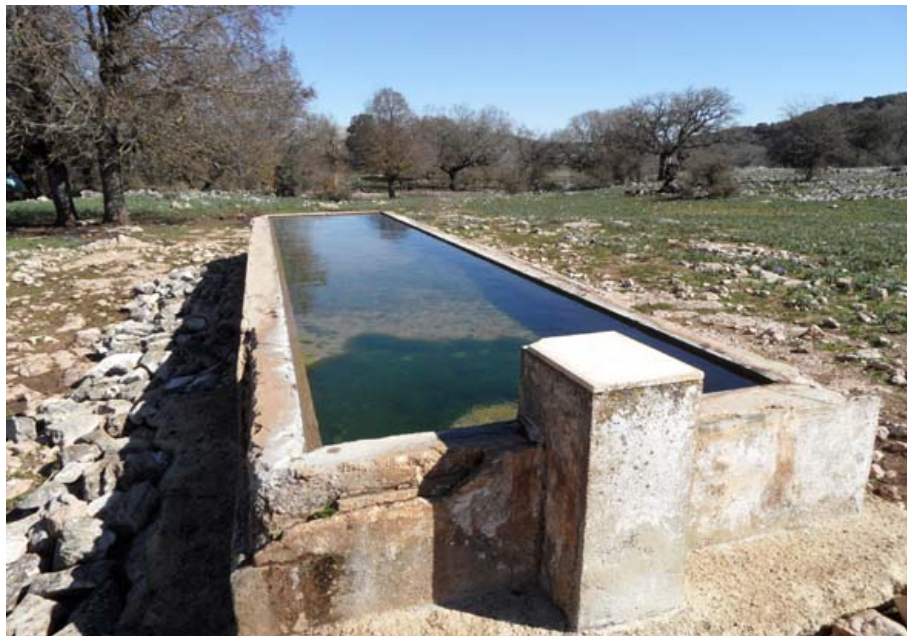
*Pilar de la Nava (M. López Chicano, febrero 2011)*

Aceptable

La fuente consiste en un pilar rectangular con funciones de abrevadero, de cemento y ladrillos, con una pequeña pilastra de sección cuadrada que sustenta un único caño metálico, rematada con una losa de piedra caliza típica de la sierra. En la pilastra figura inscrita una fecha: 1991. Alrededor de la fuente hay quejigos y olmos.
