# Mina de la CAÑADA PIZARRO

Rincón de la Victoria, Málaga

### 3 Tipo de surgencia

Galería, cimbra, zanja o mina de agua

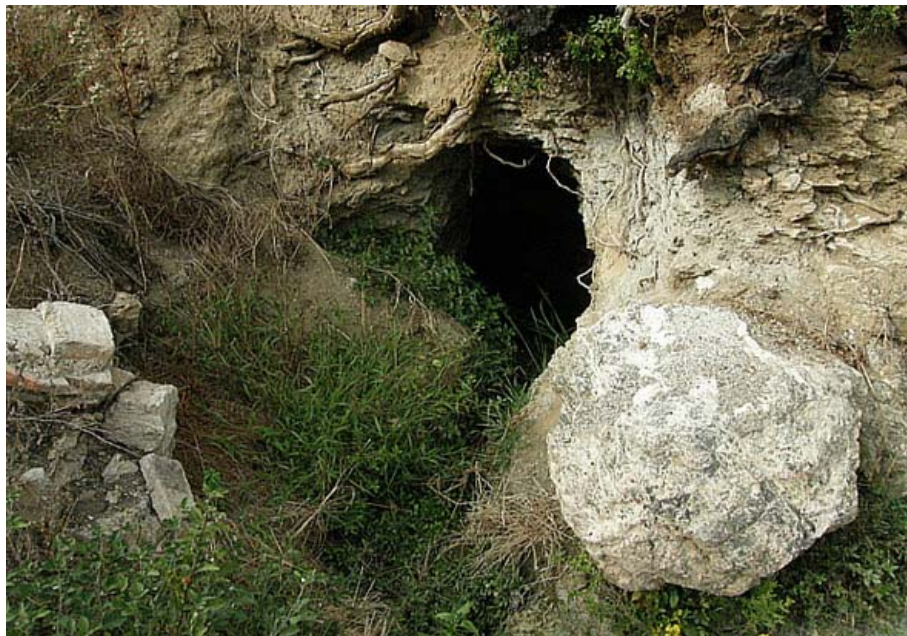
*Mina de la Cañada Pizarro (A. Vela Torres, octubre 2011)*

La mina se encuentra en la margen izquierda de la Cañada Pizarro, en medio de varias terrazas de tierra de labor. Aún siendo de dimensiones modestas, posee un tamaño que podemos considerar importante si la comparamos con otras de los cercanos Montes de Málaga. La boca tiene algo más de 1 metro de anchura y su altura pasa holgadamente del metro y medio; estas medidas se mantienen hasta el final de la mina, que está a unos 4 m. de profundidad. El suelo permanece cubierto por una lámina de agua que no supera los 15 cm. porque hay un canalillo que facilita el desagüe en la alberca situada bajo la entrada, desde la que parten varias conducciones que permiten el riego de las parcelas aledañas. Algunas decenas de metros más abajo hay otra alberca pero, actualmente, está sin uso. El caudal es permanente y, normalmente, muy escaso aunque presenta incrementos muy importantes durante la temporada de lluvias, lo suficiente como para llenar la alberca hasta el borde. El acceso se hace desde la carretera de acceso a Benagalbón, una pedanía de Rincón de la Victoria; en el puente que cruza la Cañada Pizarro hay que bajar al lecho y remontarlo unos 600 m. aproximadamente, hasta que el cauce se estrecha bastante. Entonces se verá, a la derecha, en alto y detrás de un limonero, una esquina de la alberca.
