# Mina del LADRÓN

Cañete la Real, Málaga

*Mina del Ladrón (A. Fernández Cruces, octubre 2011)*

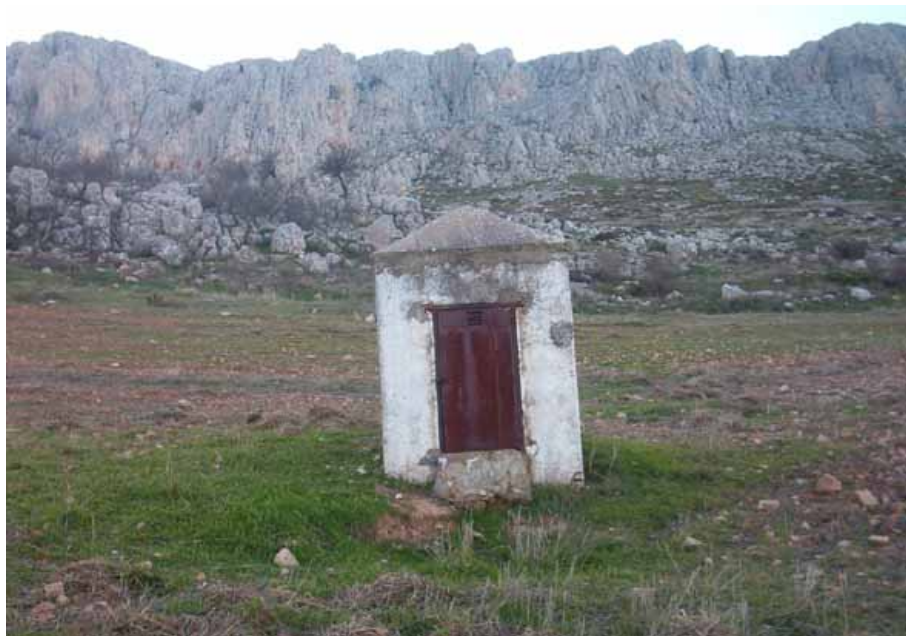
Esta mina abastecía al Pilar de Jesús o Marién en Cañete la Real. Era, quizás, la principal fuente de abastecimiento del pueblo. En la actualidad el nivel ha bajado y solo desborda por la boca excepcionalmente los años lluviosos.

Descripción de las instalaciones: **Cubierta de la mina.**

Deficiente

Abandono, suciedad y vertidos
