# Fuente POCILLO DE LOS PASTORES

Valverde del Camino, Huelva

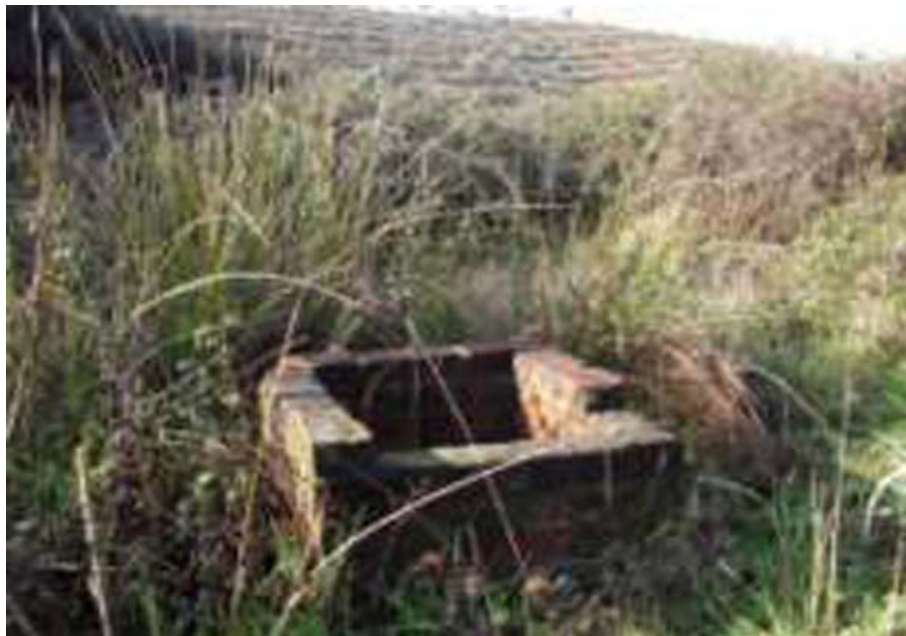
Fuente Pocillo de los Pastores ([www.valverdeverde.com](http://www.valverdeverde.com), 2010)

Se trata de un pilar de forma rectangular de ladrillo. Está rodeada de vegetación propia de ribera. Se encuentra deteriorada, debido a la pérdida de su estructura y mecanismo original de extracción de agua, que era una bomba de mano muy parecida a las que salen en las películas del oeste, de un gran valor histórico.

Muro de protección en mal estado

Deficiente

Abandono, suciedad y vertidos

- Limpieza del entorno mediante desbroce.
- Colocación del material que le falta (bomba de mano antigua).
- Trabajos de reconstrucción y albañilería en piedra natural.
- Señalización de la fuente.
