# FUENTE AYÚN

Almogía, Málaga

*Fuente Ayún (M. Sánchez Pérez, julio 2012)*

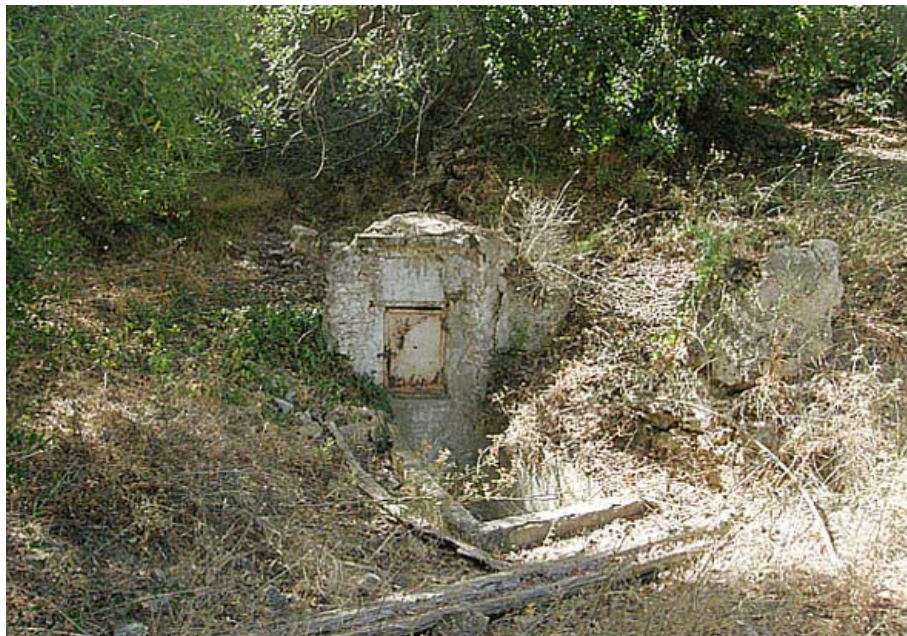
Exteriormente, presenta una tipología parecida a la de otras fuentes que hemos catalogado en el término de Almogía, siendo la de Melchor el ejemplo más evidente. Al igual que ésta, las aguas de Fuente Ayún están protegidas por un pequeño edificio o alcubilla, de planta cuadrada y coronada por una cúpula de poco alzado; el revoco externo impide ver los materiales utilizados en la obra pero, si nos asomamos al interior por la puertecilla instalada en uno de sus lados, comprobaremos que el elemento principal es el mampuesto. La cúpula, en cambio, ha sido realizada con finas lajas de piedra del terreno, mediante una técnica consistente en sucesivas hiladas que, a medida que se elevan, van estrechando el diámetro hasta llegar al cierre total.

El nacimiento se localiza entre las grietas de un afloramiento rocoso existente al pie del Cerro Ayún, a corta distancia de otro manantial que hace unos siglos adquirió notable fama; nos referimos a los Baños del Sultán. El día en que tomamos estos datos, Fuente Ayún estaba seca pero mantenía ciertos niveles de humedad que indicaban la presencia de agua hasta no hacía mucho. Ya fuese abundante o escaso, con el objetivo de aprovechar al máximo el caudal surgente se ha levantado una pared alrededor de la rocas del nacimiento, formando así un pozo cuya parte superior ha sido rematada con la alcubilla que acabamos de describir.

Adosada a la construcción hay una alberquilla, totalmente seca, con el fondo parcialmente cubierto por una capa de escombros que impide saber si existió algún desagüe; lo que no se ven por los alrededores son acequias que transporten a algún sitio los caudales almacenados.

Completando el conjunto, a ambos lados del aljibe, se alzan un par de columnas, de sección aproximadamente circular, muy rústicas y arruinadas, que apenas alcanzan el metro de altura; también hemos localizado algunos tablones carcomidos con longitud suficiente como para apoyarse en ambas columnas. De estos elementos ignoramos cuál era su función.
