# FUENTE NUEVA

Belalcázar, Córdoba

## 1 Localización

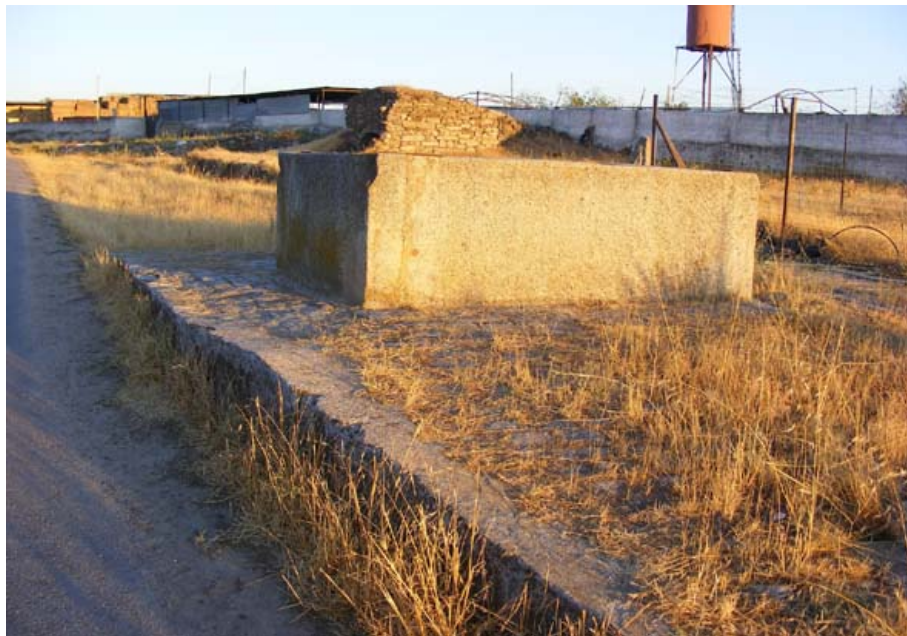
*Fuente Nueva (R. López Monge, verano 2012)*

Se trata de un depósito de planta cuadrangular, con paredes internas de mampostería de granito. Se resuelve en superficie mediante un brocal integrado por cuatro bloques de granito, unidos por sus ángulos mediante lañas colocadas en la parte superior de las juntas, con dimensiones de 2.40 x 1.60 m. y una altura de 80 cm. Dispone para su acceso de una plataforma de adoquines de granito que rodea el citado brocal con dimensiones de 5 x 2.50 m. y conserva en su lado norte la inscripción "Año 1937".

Su conservación es excelente, tanto en la plataforma de granito que le sirve de acceso como en el brocal. Una

limpieza superficial de vegetación la dejaría en perfecto estado.
