# Mina del LAGAR DE RUBIRA EL NUEVO II

Málaga, Málaga

Galería, cimbra, zanja o mina de agua

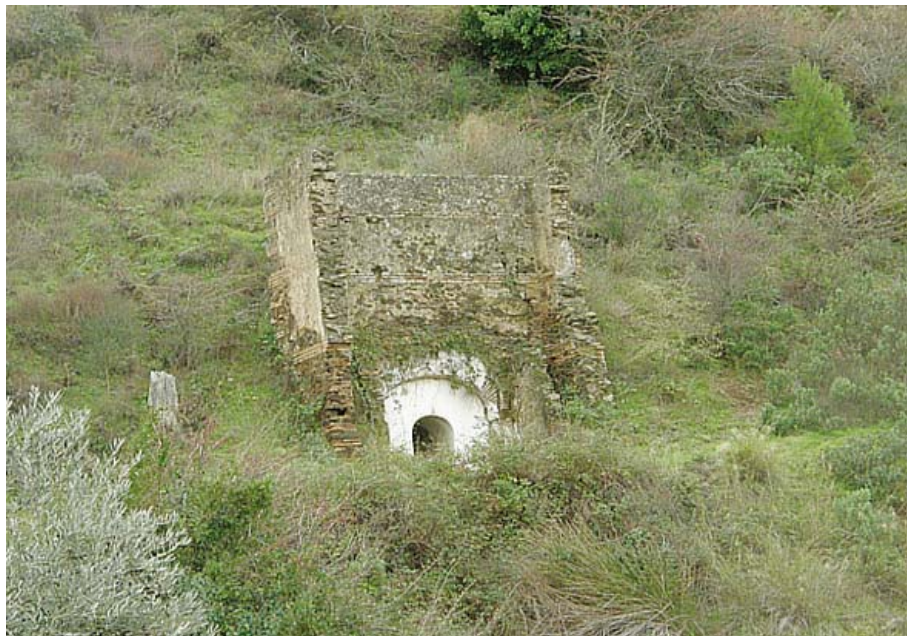
*Mina del Lagar de Rubira el Nuevo II (A. Vela Torres, diciembre 2012)*

Ésta se encuentra en un rebaje excavado en la falda del cerro; hoy día sólo quedan las tres paredes de una alta construcción que parece un torreón. En la pared central se abre la boca de la mina, con una altura de 1'75 m. y 80 cm. de anchura; la parte inferior está tapiada para evitar la entrada de animales. La galería tiene una longitud aproximada de 4 m. con el mismo alto de la entrada y el techo abovedado; las paredes, aún estando revestidas con mampuestos, evidencian un problema: están a punto de derrumbarse debido a la presión del terreno.

Aunque la entrada a la mina está al aire libre, hay a su alrededor restos constructivos que sugieren la existencia de una alcubilla que la protegía: arcos de ladrillos y un par de pechinas que debieron sustentar una cúpula; también hay un banco corrido adosado a las paredes.

El agua de la mina fluye a un depósito realizado con una gran orza de cerámica enterrada, que funciona como decantador de arena. De aquí partía una tubería de barro -su nombre es atanor- que conducía el agua hasta la fuente que se levanta frente a la fachada del Lagar, aunque en la actualidad es una de goma la que cumple esa labor.
