# Mina del CORTIJO DEL CERVET

Motril, Granada

Mina del Cortijo del Cervet (J. Rubia, febrero, 2013)

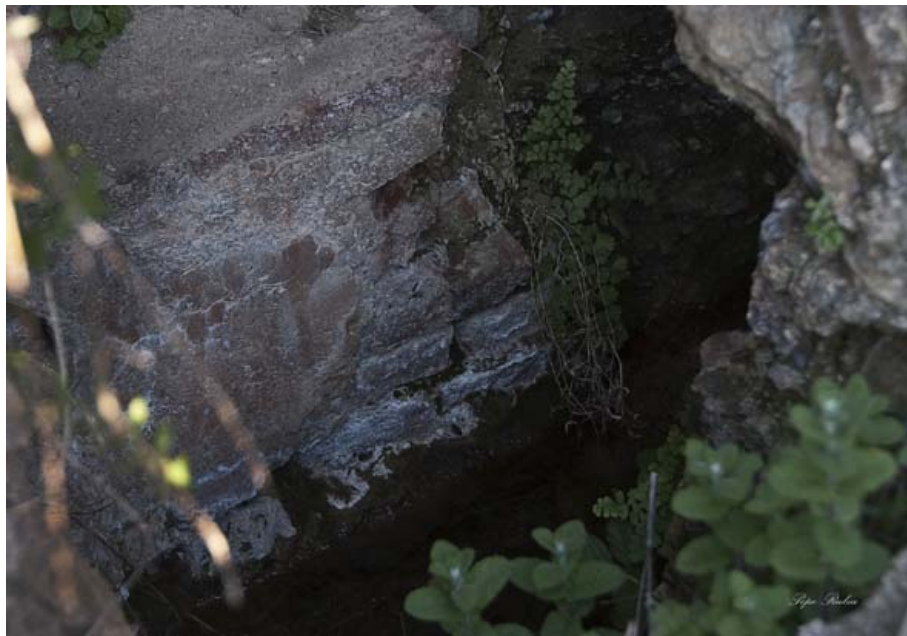
La alberca, se encuentra partida por la erosión del terreno que cedió más de un metro, posiblemente por las obras hechas en los caminos que hay por encima.

La mina es difícil de localizar ya que se encuentra oculta entre matorrales. Tiene un arco de herradura y una altura de más de un metro, el techo embobedado es también de ladrillo.
