# Mina primera del CAMINO DE LA ENCINA

Málaga, Málaga

*Mina primera del Camino de la Encina (A. Vela Torres, febrero 2013)*

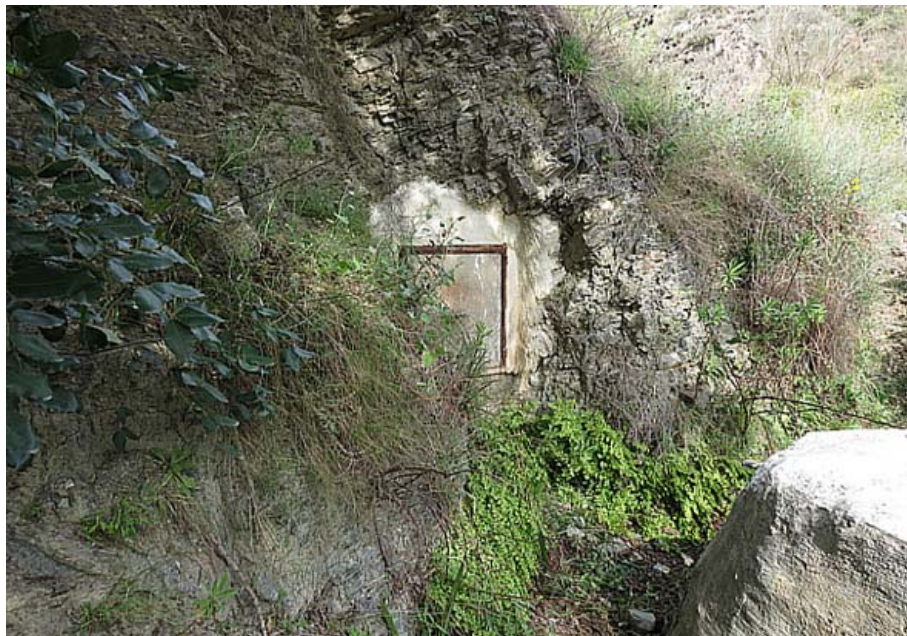
La entrada de ésta se ha realizado en un afloramiento rocoso, con la entrada protegida por una puertecilla metálica. Al otro lado, la escasa luz que penetra nos permite ver una galería excavada en la roca, con los primeros metros de recorrido revestida con ladrillos. La débil corriente que baja por la galería se acumula en un pequeño depósito en el que se aprecia el inicio de una estrecha tubería.
