# Fuente del PILAR

Lora del Río, Sevilla

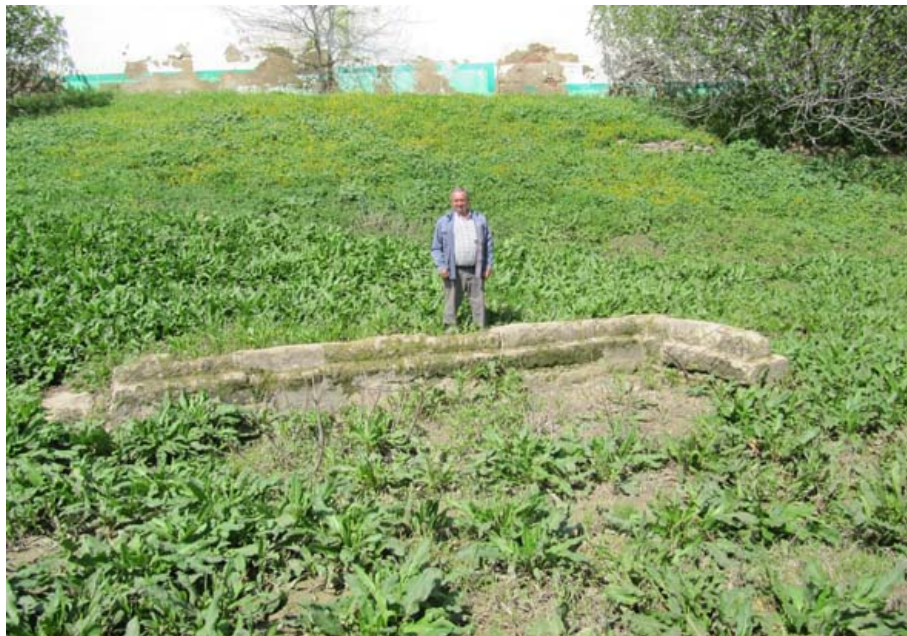
*Restos de la obra de sillería del frontal de la Fuente del Pilar, en gran medida oculto por relleno de depósitos aluviales dejados por las riadas. El pilón abrevadero está sepultado (J. M. Fernández-P)*

El Pilar desde hace años está abandonado, arruinado y colmatado por los sedimentos depositados por las riadas. Constituye un caso paradigmático de patrimonio hidráulico "en peligro de extinción y de olvido" pues las nuevas generaciones desconocen la importancia que tuvo para el pueblo. Según nos comenta Francisco Degado, vecino del lugar, en los años 60 aún funcionaba. En él abrevaba el abundante ganado de cabras y ovejas e incluso, a veces, toros bravos llevados a pie a las plaza donde iban a ser toreados. Su agua tenía fama y mucha gente venía a por ella con sus cántaros. Unos siete u ocho caños metálicos se alineaban sobre un frontal rectangular que tenía a su pie un pilar corrido.

Deficiente

**Se encuentra en un lugar periurbano marginal y abandonado. El dique de contención de avenidas construido a las orillas del Churre ha terminado por desestructurar este entorno del puente y su fuente.**
