# Manantial de LAS ERIZAS

Málaga, Málaga

*Manantial de Las Erizas (A. Vela Torres, abril 2013)*

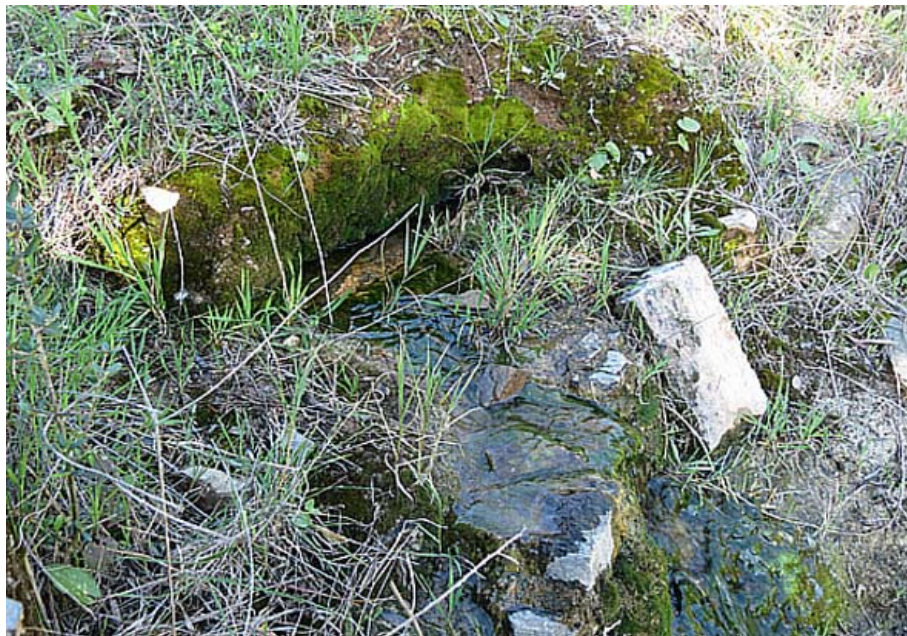
Antes de llegar encontraremos dos elementos relacionados con el nacimiento; nos referimos a un abrevadero y un decantador de arena. El primero de los dos nombrados, muy deteriorado en la actualidad, es de modestas dimensiones y tiene en uno de sus lados un pequeño agujero por donde se efectuaba el desagüe.

El decantador de arena se encuentra a unos 7 m más arriba, construido con piedras de los alrededores, es de planta circular, tiene un diámetro cercano al metro y una profundidad de 0,95 m. En el interior se ve el conducto por donde recibía el agua, un atanor de 0,08 m de diámetro; lógicamente, carece de desagüe de fondo y derramaba por un aliviadero practicado en la parte superior. La conexión con el abrevadero se efectuaba mediante un canal realizado con tejas invertidas.

La procedencia del agua que circulaba por esta infraestructura la desconocemos. Sí sabemos que era transportada desde el nacimiento por una tubería de barro enterrada; a pesar de que hemos tratado de localizar su origen, la intrincada vegetación que cubre los alrededores lo ha impedido. Pero el manantial -donde quiera que esté- sigue activo porque, al lado del arenero, la presión de la corriente ha roto la tubería y ha abierto un agujero en el suelo por el que surge el agua, fluyendo directamente a la cañada y originando el curso que nos trajo a este lugar.
