# Pilar de los VUELOS

Campana, La, Sevilla

*Pozo-aljibe y pilar de los Vuelos (J. M. Fernández-Palacios, abril 2013)*

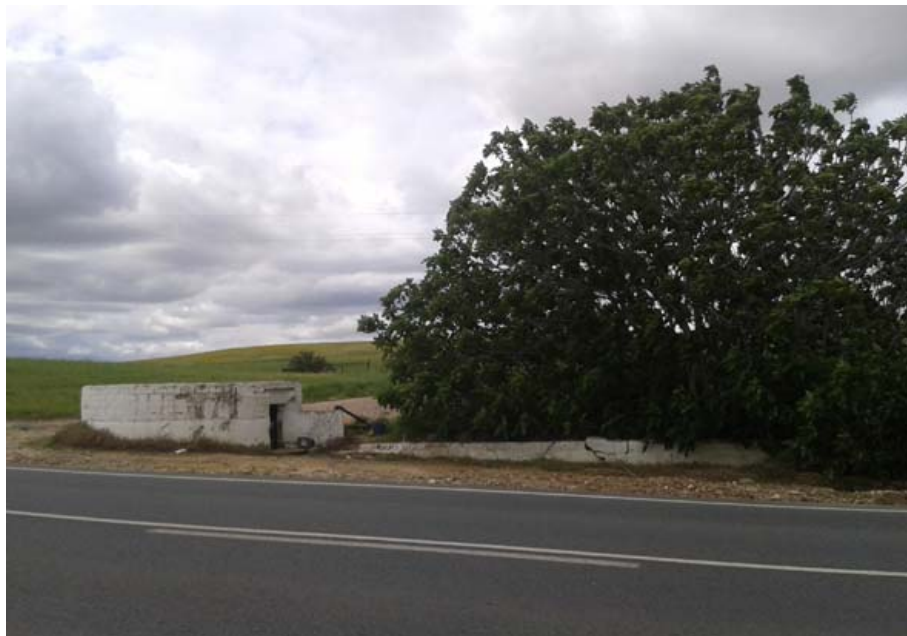
Las aguas del aluvial de terraza afloran a media ladera -posiblemente asociado al contacto del aluvial con terrenos impermeables de margas subyacentes- donde son recogidas en un pozo aljibe, que está cubierto, conectado con un pilar abrevadero inmediato en estado no funcional. Asociado a la fuente crece una hermosa higuera que oculta en gran medida al pilar.

Aceptable
