# Tornajos del MAJADA HONDA

Santiago-Pontones, Jaén

*Nacimiento de Majada Honda (L. Cano Cavanillas, mayo 2013)*

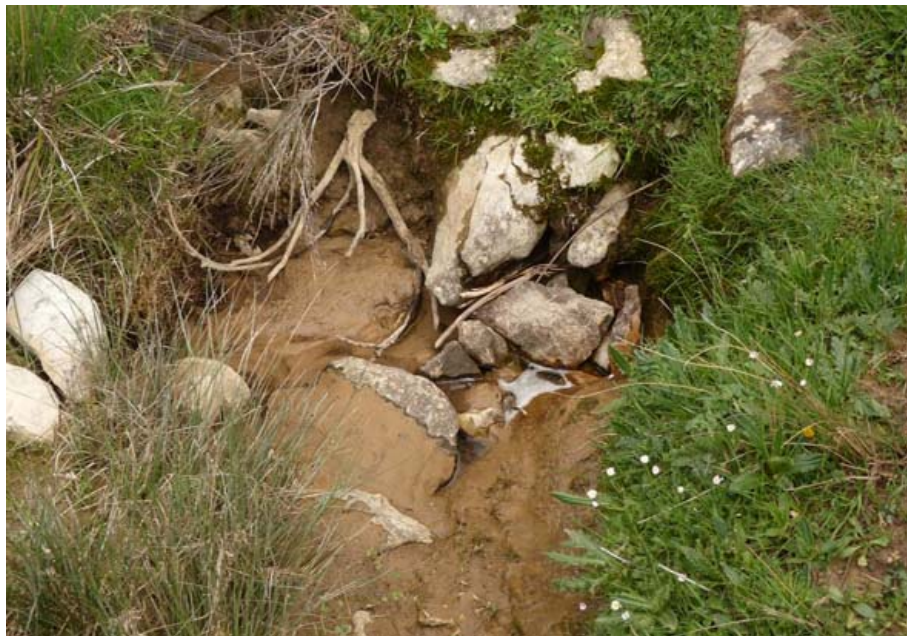
El manantial mana agua casi todo el año, pero no llega a llenar los tornajos de madera que se encuentran en mal estado.

Tornajos de madera en mal estado.
