# Fuente de ALBARDÉN

Arcos de la Frontera, Cádiz

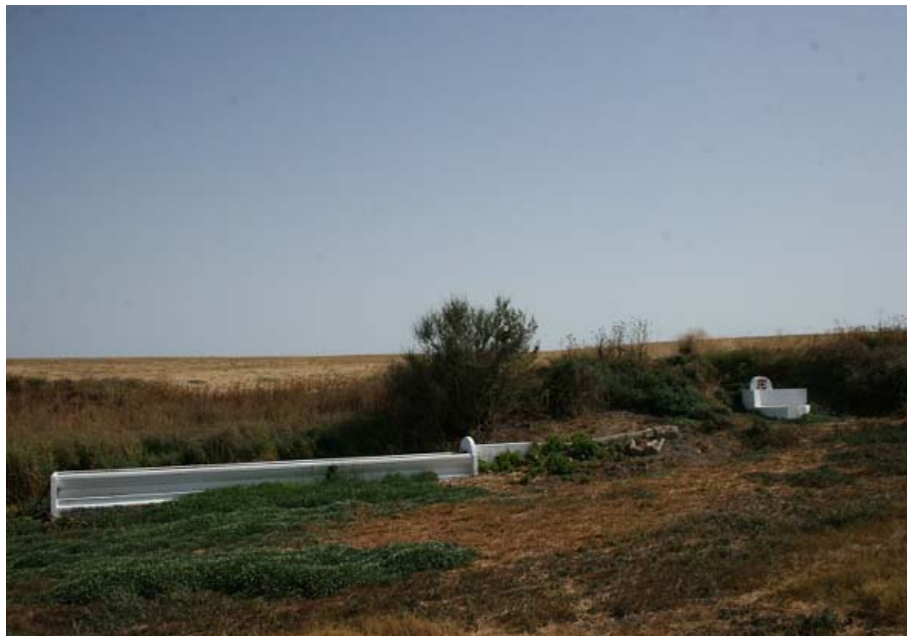
*Fuente y pozo de Albardén (A. García Lázaro, mayo 2013)*

El manantial se protegió y canalizó con un murete de ladrillo circular con rebosaderos que permiten la salida de agua al exterior, parte de la cual se ha canalizado a un abrevadero cercano. Los sobrantes alimentan un arroyuelo o reguero en cuyas orillas crece el típico cortejo de herbáceas hidrófilas.

El manantial fue protegido por un murete circular de unos 50 cm. de altura, que por un lado se ha rebajado a modo de rebosadero. En él puede leerse AE, iniciales de Alfredo Erquicia, propietario de la finca de Albardén. En la base del muro se han practicado algunos orificios que permiten que el agua salga al exterior al alcanzar un determinado nivel. También se ha construido una canalización hasta un abrevadero cercano que cuenta con un caño que actúa como fuente secundaria. El pilar del abrevadero tiene unas dimensiones de 12 m. de largo por 90 cm de ancho. Con una altura de 90 cm., el abrevadero posee bajo la pila central dos canalones corridos a ambos lados, donde beben las ovejas.
