## Pilar de la SIERRA

Olvera, Cádiz

### 4 Descripción

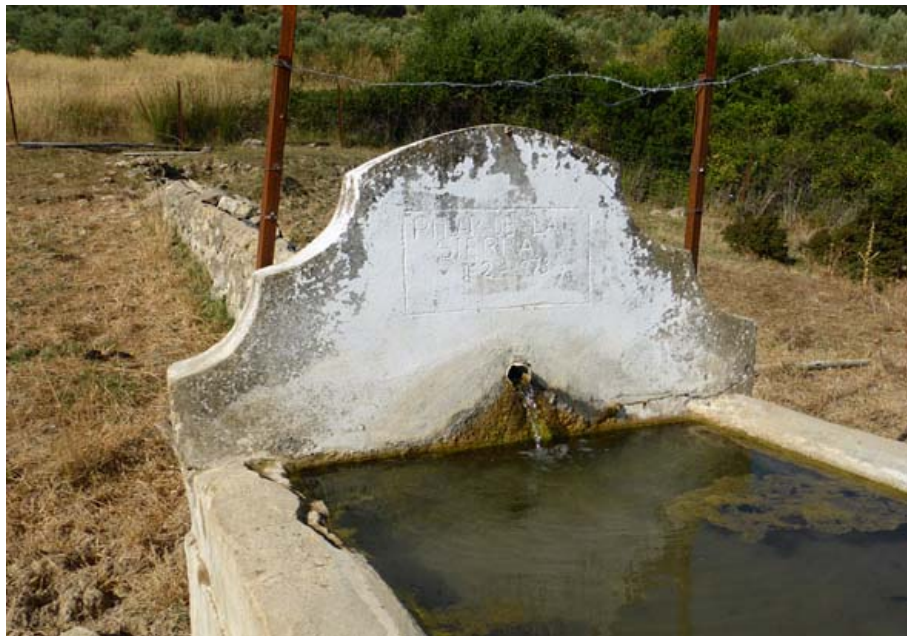
*Pilar de la Sierra (P. Sánchez Gil, julio 2013)*

Las aguas son captadas ladera arriba y una atarjea traía el agua desde el manantial. Actualmente es un tubo el que lo hace, incrustado en la misma canaleta, que vierte al pilón por un solo caño. Al otro extremo una teja encastrada actúa como rebosadero del excedente que se pierde ladera abajo. A su alrededor se forma un humedal propiciado en parte por las aguas que vierte pero también por otros afloramientos difusos.

La fuente presenta un gran abrevadero rectangular de aproximadamente 6 X 2 m. rematado por un frontis clásico con un caño y un letrero con el nombre y la fecha (1-2-1973).

A su alrededor el suelo está empedrado de forma irregular.
