# Abrevadero de Arriba JUAN PERRERA

Santiago-Pontones, Jaén

### 4 Descripción

### 9 Estado de conservación

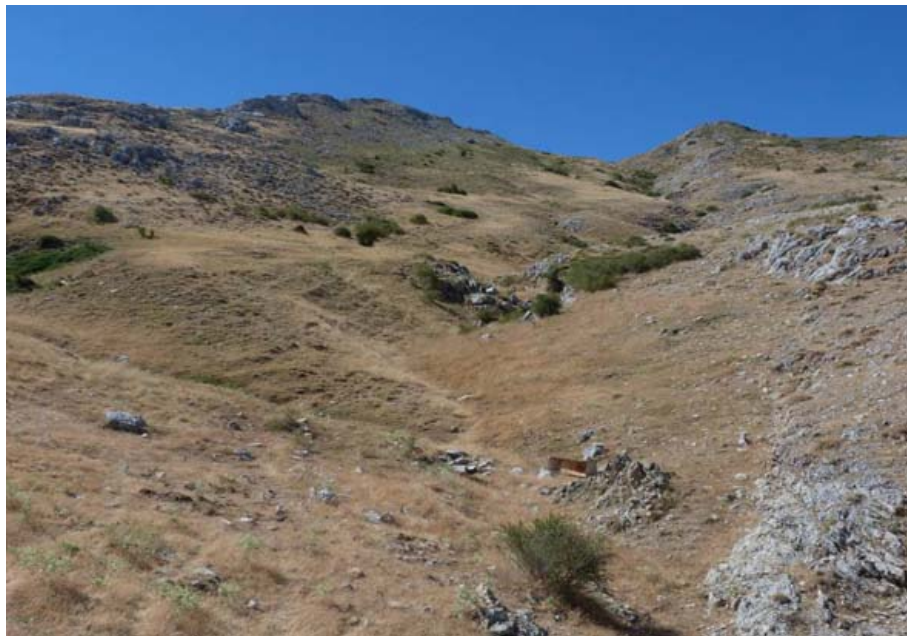
*Abrevadero de Arriba de Juan Perrera (L. Cano Cavanillas, agosto 2013)*

Se localiza sobre los terrenos de labor de los Prados de Juan Perrera, y a media altura en la ladera noroeste de la Cuerda de la Linde, enclavada en un barranquillo. El resume alimenta un tornajo de madera. Hay otro tornajo metálico pero está separado, volcado y retirado de la fuente. En agosto de 2013 el tornajo estaba seco pero aun había un minúsculo resume con un pequeño charco unos metros más arriba.
