# Fuente del REY

Lucena, Córdoba

*Fuente del Rey (M. López Chicano, julio 2013)*

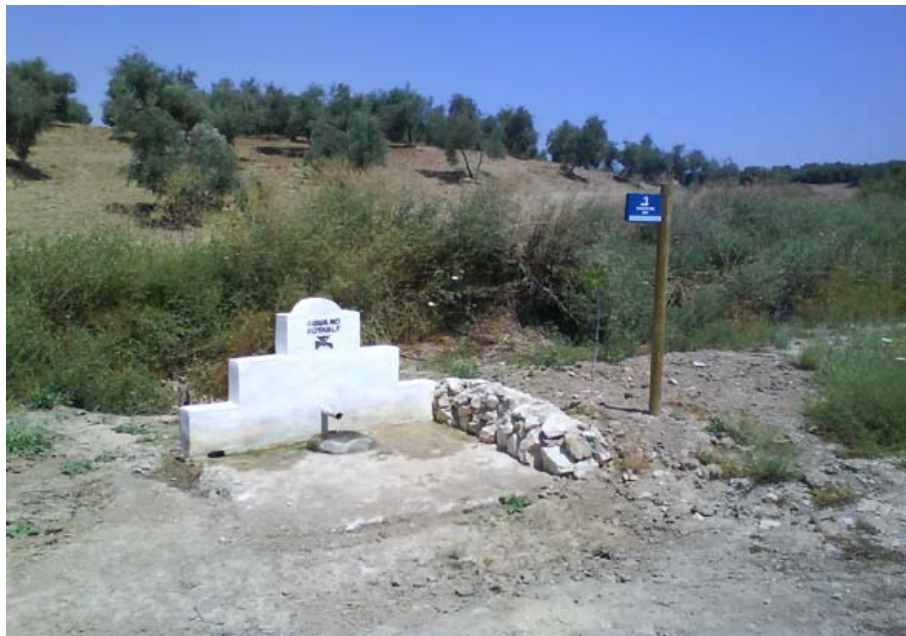
La fuente ha sido restaurada durante el año 2012 por la Delegación de Agricultura, dentro de un proyecto de recuperación de caminos rurales. Presenta un frontón bajo de lados escalonados, con un anuncio de agua no potable. En el frontón hay un caño conectado a una arqueta situada detrás de aquel que vierte a una pequeña pileta de planta circular.

La fuente está protegida de las crecidas del vecino arroyo mediante un pequeño muro de mampostería. En la actual posición de la fuente restaurada existía antaño un pequeño estanque de planta cuadrada.

El agua nace en un pozo-alcuba de mampostería situado a 30 m al este de la fuente, en el desnivel que limita la terraza actual del valle y entre viejos olivos. En la actualidad dispone de una pequeña puerta con llave para acceder al interior.
