# Fuente de las ESPEJAS

Nueva Carteya, Córdoba

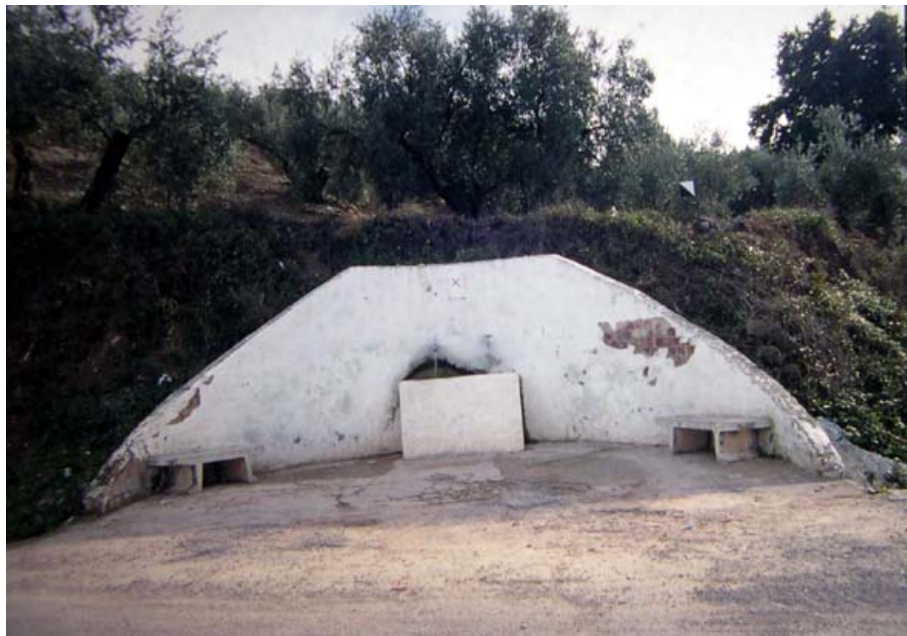
*Fuente de las Espejas (R. Córdoba, 1998)*

Situada junto al camino de Cabra, está compuesta por dos caños de grifería moderna y un pilarillo de un metro de altura.

Se compone de un frontón semicircular, de perfil descendente en sus laterales, que protege el espacio ocupado por la fuente por su lado sur de los aportes sedimentarios de la ladera en que se ubica. De la cara norte de este muro de contención salen dos caños de grifería moderna, uno de los cuales (el situado más al este) vierte en una pileta de ladrillo de 1 x 0.80 m. y un metro de altura. En la zona septentrional de la fuente, que le sirve de acceso y la separa de la carretera, se conserva una plataforma de cemento con bancos de descanso.
