# Pilar del CORCHUELO

Villaviciosa de Córdoba, Córdoba

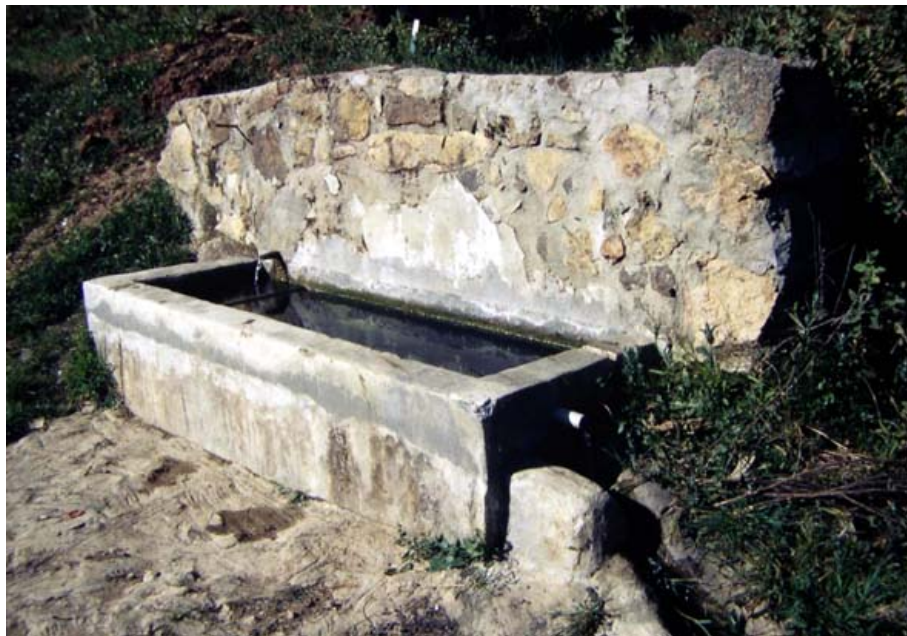
*Pilar del Corchuelo (R. Córdoba, 1998)*

Aceptable

Pilar de planta rectangular, con dimensiones de 2.25 m. x 75 cm. y una altura de 50 cm., construido en mampostería con enlucido de cemento; el muro norte del pilar se encuentra adosado a un muro de contención del terreno, edificado en mampostería y más moderno que el pilar, que tiene en torno al metro de altura y por la parte sur, por donde se accede a la toma de agua, el pilar está rodeado por un empedrado de fábrica similar a la

del muro de contención y, por lo tanto, coetáneo de aquel. El caño de agua sale del muro norte, cerca del ángulo noroeste, y vierte sobre un lateral del pilar que está separado del resto del depósito por un murete interior que delimita un área de unos 30 cm. de anchura que sirve para separar el lugar usado por los hombres para tomar el agua del resto del pilar, donde beben los animales. Se observa la existencia, junto al caño actual, de otro más antiguo en la actualidad sin uso. El desagüe se lleva a cabo por el ángulo sureste llevando el agua sobrante a un canalillo que la dirige al cercano arroyo de Charcos Hondos. El venero que surte a este pilar se encuentra situado unos pocos metros al norte del mismo, en un nivel algo superior del terreno.
