# Fuente de los COLICHES

Málaga, Málaga

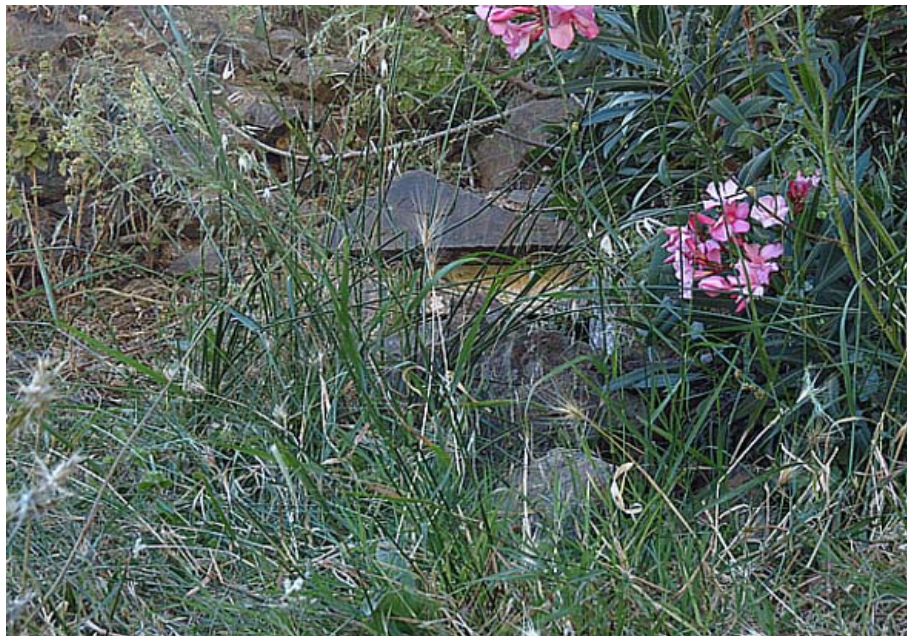
*Fuente de los Coliches (A. Vela, julio 2013)*

El lugar donde se produce el nacimiento fue acondicionado para almacenar el agua surgente, que lo hace en cantidades ínfimas, para lo que se excavó en el suelo un boquete cuadrado de reducidas dimensiones con las

paredes enlucidas para impermeabilizarlo. A su vez, sobre este pequeño depósito se edificó una caseta con mampuestos recogidos de los alrededores. Como la obra no es grande, su localización es difícil, complicada además por el abundante matorral; por si fuera poco, una enorme piedra ha rodado y caído sobre la caseta, de modo que la oculta casi por completo, dejando ver sólo la parte superior.
