## Pilar de la CALLE ALCÁZAR

Valenzuela, Córdoba

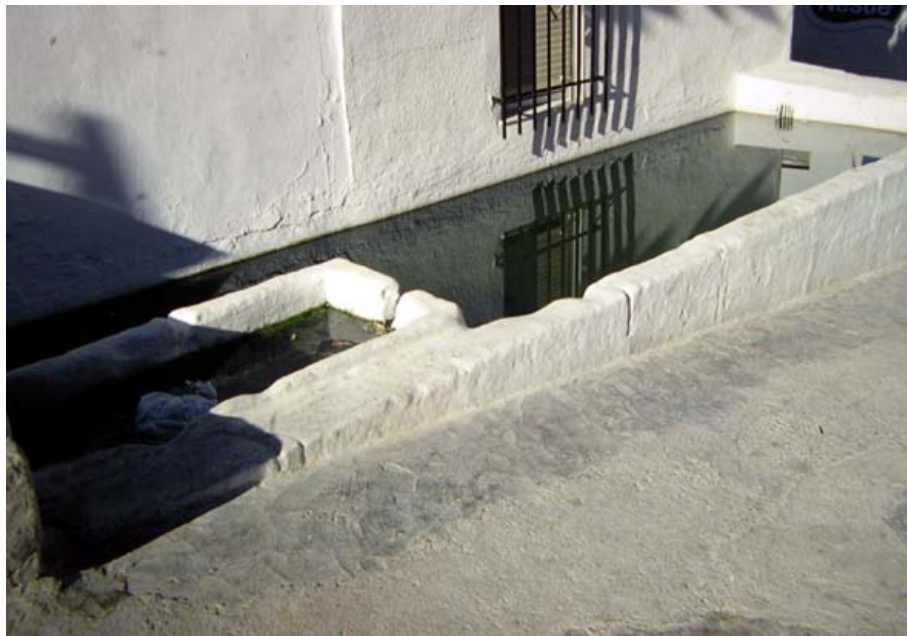
*Fuente de la Calle Alcázar (R. Córdoba, 1998)*

Se encuentra en la calle Alcázar y es abastecida desde el Manantial del Cerrillo Boyero. Se trata de un pilar tradicional, de planta rectangular y muros de mampostería, que se adosa a la fachada de una vivienda.

Adosadas a las viviendas de la fachada oeste de dicha calle se conservan en la actualidad dos estructuras. La primera es una pilastra de ladrillo con un grifo central y una piletilla empleada para recoger agua y la segunda un amplio pilar abrevadero de planta rectangular, orientado en sentido norte sur con unas dimensiones de 5 x 1.50 m. y entre 10 y 60 cm. de altura (mayor por su lado norte). El agua llega a este pilar mediante una conducción subterránea que discurre bajo el acerado de la calle y sale por el lado sur del pilar, cayendo a una pequeña piletilla de ladrillo que mide 0.60 x 1.30 m. y que se encuentra situada dentro del pilar, ocupando su ángulo sureste. Este pilar desagua a través de una rejilla colocada al interior del muro norte.
