# Pozo de la AÑORA

Torrecampo, Córdoba

*Pozo de la Añora (R. Córdoba, 1998)*

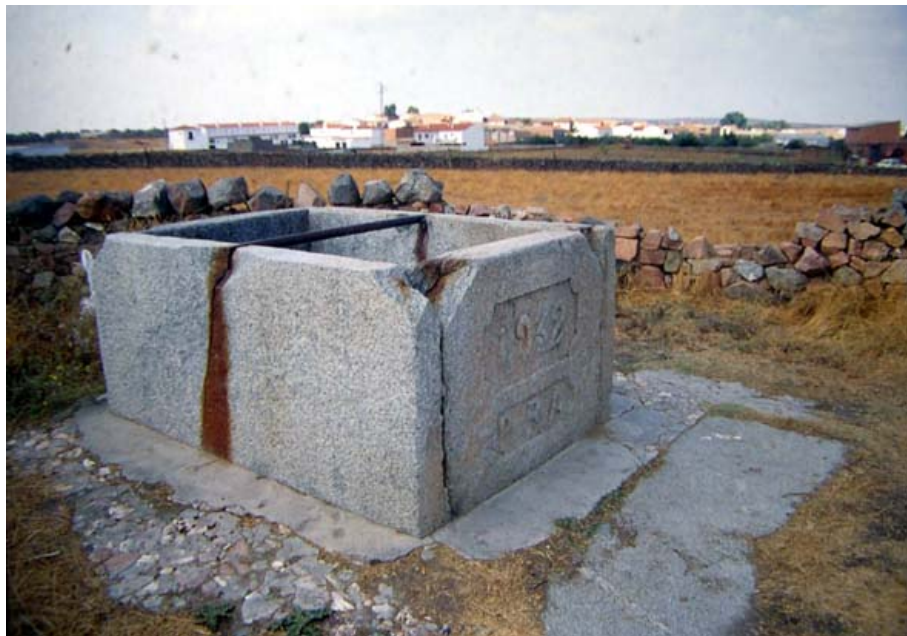
Bueno

Depósito de planta rectangular, con revestimiento interior de mampostería de granito, resuelto al exterior mediante un brocal formado por seis grandes losas de granito, una en cada lado menor y dos en cada uno de sus lados mayores. Están unidas con argamasa y reforzadas con lañas en los ángulos del pretil. En la parte central se dispone una barra de hierro forjado, que atraviesa la fuente de lado a lado, que debió servir para sujetar una cadena y un recipiente para tomar el agua, aunque en la actualidad dichos elementos no se conservan. Sus dimensiones alcanzan 1.80 x 1.30 en planta y 80 cm. de altura. En el frontal del muro norte, que enfrenta al camino de entrada, se conserva las inscripciones "1932" y "P.R.A.", la primera encima de la segunda y enmarcadas cada una de ellas en un espacio rectangular rebajado. El brocal está rodeado por un empedrado formado por losas de granito y guijarros y por un murete circular de mampostería de piedra seca que separa el espacio de uso público de la fuente de las propiedades colindantes.
