# Mina de Arriba del LAGAR DE JOTRÓN

Málaga, Málaga

### 4 Descripción

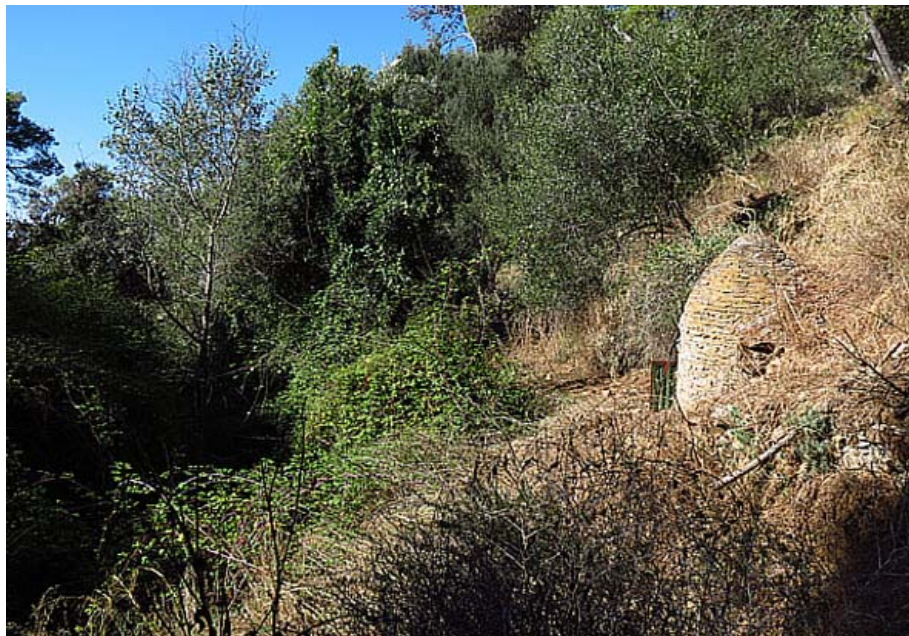
*Mina de Arriba del Lagar de Jotró, alcubilla (A. Vela, octubre 2013)*

Aproximadamente 700 m. antes de llegar, en una curva, vemos un aljibe y un dique de hormigón, uno a cada lado del camino. Aquí iniciamos el ascenso por la margen derecha de la cañada, por una senda apenas visible que finaliza ante una alcubilla cilíndrica construida con ladrillos y cubierta por una cúpula; presenta una abertura protegida por una puerta de reducidas dimensiones.

Debido al aspecto nuevo y bastante bien conservado de los materiales empleados tanto en la alcubilla como en el revestimiento de la galería, pensamos que la apariencia actual de la mina es consecuencia de una restauración relativamente reciente, aprovechando una antigua mina que ya existía en el mismo lugar.

La alcubilla, que tiene 1,5 m. de diámetro interior y una altura cercana a los dos, alberga un decantador de arena cuya profundidad supera el medio metro y el comienzo de una galería.

Las magnitudes de esta última también son pequeñas pues el ancho se queda en 40 cm. y la altura no llega al metro; la longitud ronda los 6 m. Está revestida con mampuestos y el techo adintelado con estrechas lajas de piedra; esto sugiere que, en realidad, el minado se construyó como una zanja al aire libre, sin techo, y posteriormente fue cubierta con las lajas y una capa de tierra, dándole así el aspecto de una galería subterránea. La solera de la galería está formada por la roca madre y carece de canal central para mejorar la circulación del agua.

En las paredes se ven niveles de agua de hasta 50 cm. de altura.
