# Fuente del PUNTAL DE ANA MARÍA

Cazorla, Jaén

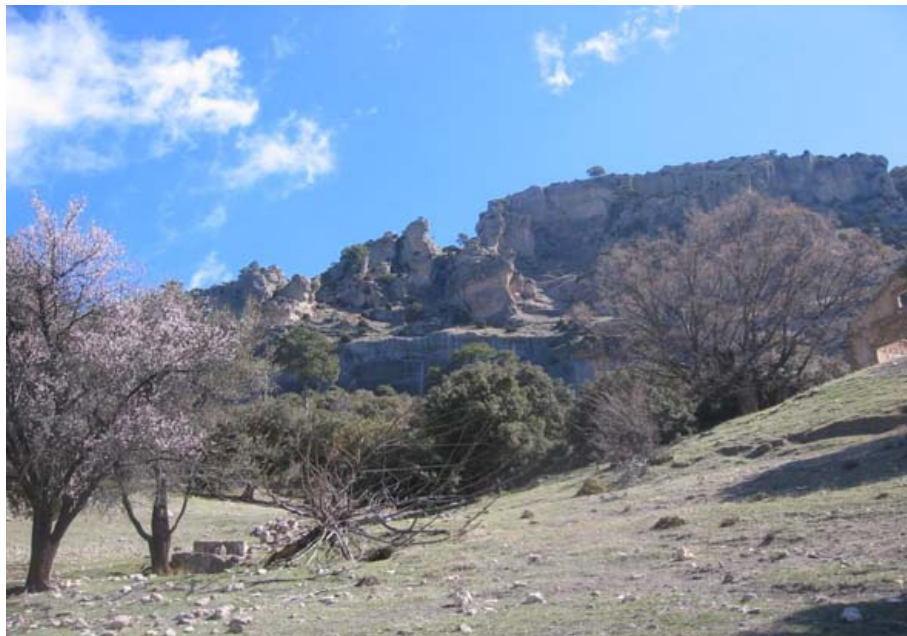
*Fuente del Puntal de Ana María (J. D. Cano Cavanillas, marzo 2005)*

La fuente presenta tres partes bien diferenciadas, que se encuentran escalonadas a favor de la pendiente. En lo más alto se observa una alcuba de mampostería con planta circular donde desemboca la terminación de lo que parece una conducción cuyo origen no está claro. A continuación, conectado con la alcuba mediante un canalillo, se observa un pilar de planta rectangular que sirvió de abrevadero y lavadero, ya que presenta una pila de lavar adosada y restos de otra enfrente. Su desagüe se realiza mediante un rebaje en el pretil hasta una minúscula alberca de mampostería, con muy poco calado, en cuya pared suroeste reza la inscripción de "Año 1964".

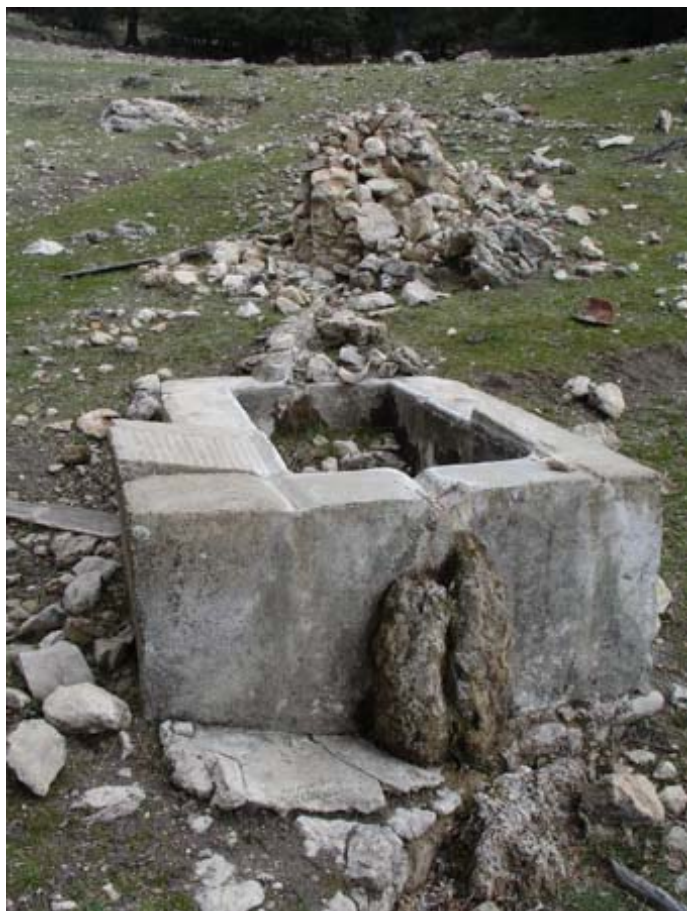
*Fuente del Puntal de Ana María (J. D. Cano Cavanillas, marzo 2005)*
