# Manantial del RETAMAR

Dehesas de Guadix, Granada

## 1 Localización

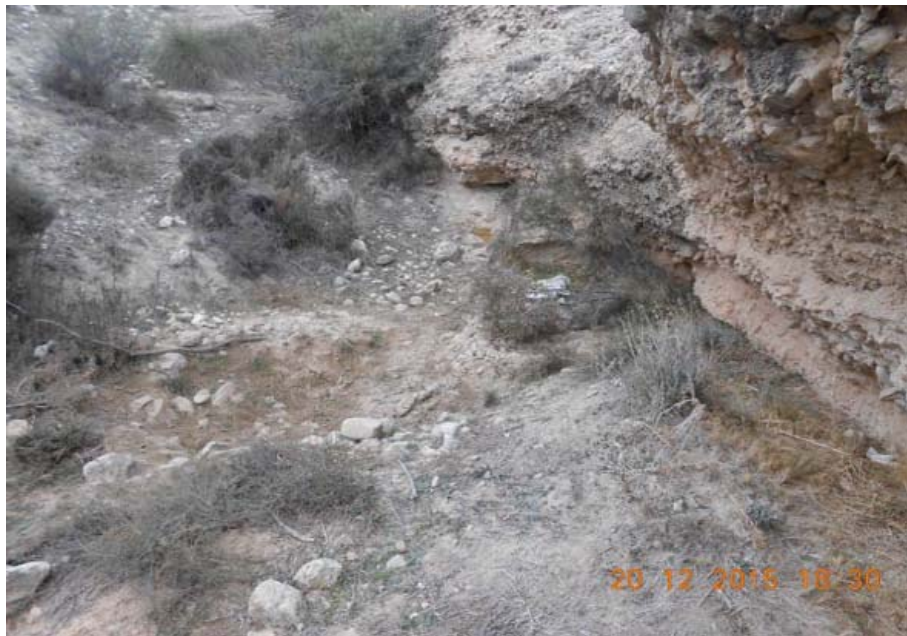
*Manantial del Retamar (C. Tíscar Fernández, diciembre 2015)*

En diciembre de 2015 se encontraba seca como se aprecia en las fotos.
